**ANALISIS KERUSAKAN KONDISI JALAN PADA  
LAPISAN PERMUKAAN DENGAN METODE PAVEMENT  
CONDITION INDEX (PCI) DAN SURFACE DISTRESS  
INDEX (SDI)**

**(Studi Kasus : Jalan Imam Bonjol – Jalan Gerilya Sta 0+000-  
2+800 Kabupaten Indragiri Hilir)**

**TUGAS AKHIR**

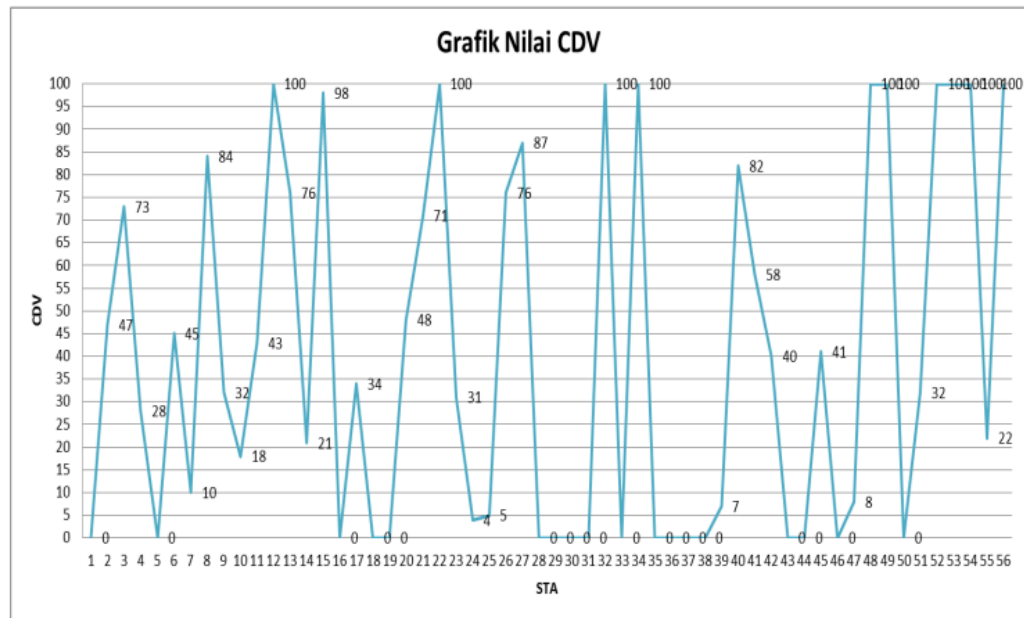
**Gambar. 4.28** Grafik *Corrected Deduct Value* (CDV)  
*Sumber : (Hasil Analisis, 2026)*

Berdasarkan Tabel 4.1 diatas dapat dilihat ada 10 Sta yang memiliki nilai CDV 100, sedangkan untuk nilai CDV terendah terdapat 18 Sta dengan nilai 0. Untuk lebih jelas mengenai tabel diatas dapat dilihat pada grafik Gambar 4.5 dibawah.

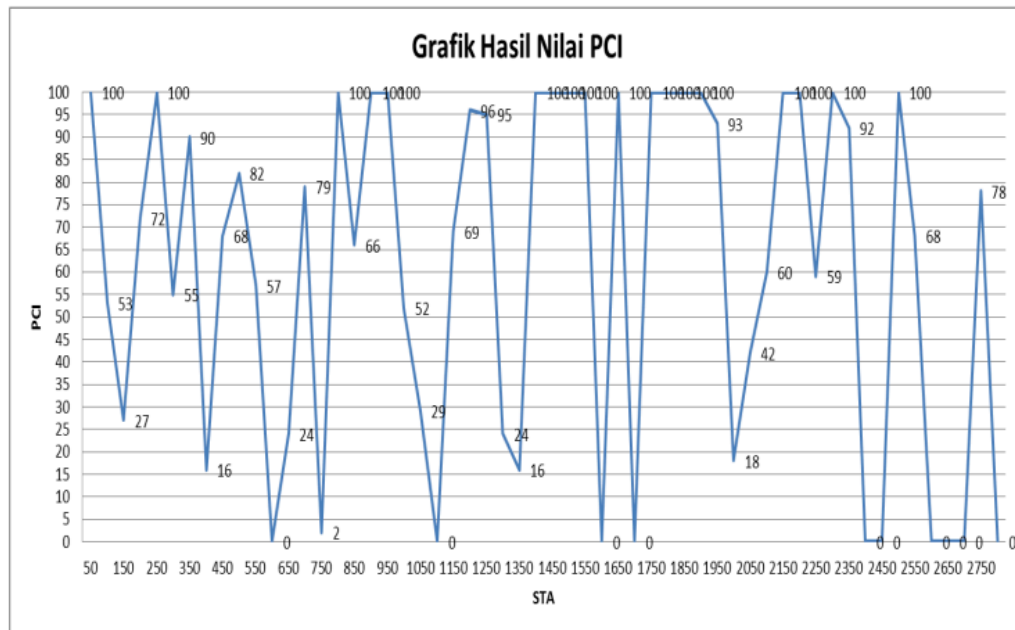
**Gambar. 4.6** Grafik *Povement Condition Index* (PCI)  
 Sumber : (Hasil Analisis, 2026)

Berdasarkan Tabel 4.8 diatas bisa dilihat nilai PCI dari setiap sampel jalan mulai dari STA 0+000 s/d 2+800, dengan rata-rata nilai PCI yaitu sebesar 60,39 berdasarkan Tabel 2.7 termasuk kedalam kondisi baik (*good*). Berikut grafik PCI dapat dilihat pada Gambar 4.6.

Berdasarkan Gambar 4.6 diatas dapat dilihat ada 18 Sta yang memiliki nilai PCI 100 yang berarti kondisi jalan tidak rusak, sedangkan ada 10 Sta yang memiliki nilai 0 yang berarti kondisi jalan gagal.
