BAB II

LANDASAN TEORI

2.8. Metode *Pavement Condition Index* (PCI)

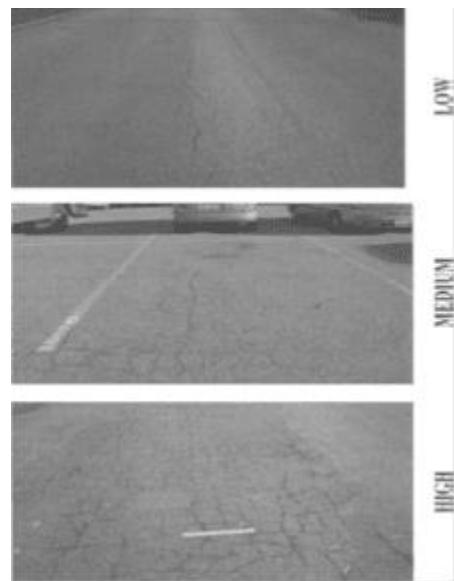
Gambar 2. 2 Retak Kulit Buaya (*Alligator Cracking*)

Seperti pada Gambar 2. 2, retak yang berbentuk sebuah jaringan dari bidang persegi banyak (*polygon*) kecil menyerupai kulit buaya, dengan lebar celah lebih besar atau sama dengan 3 mm. Pada penilaian metode PCI terdapat identifikasi kerusakan retak kulit buaya (*alligator cracking*) guna menentukan level atau tingkatan kerusakan, adapun tingkat kerusakan berdasarkan indentifikasi pada retak kulit buaya (*alligator cracking*) dapat dilihat pada Tabel dibawah ini.

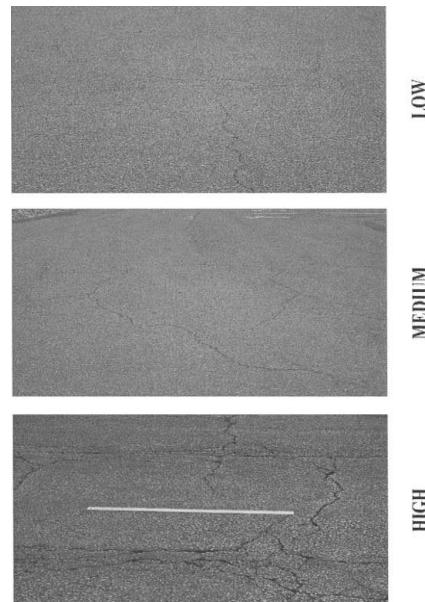
Gambar 2. 6 Retak Kotak-kotak (*Block Cracking*)
Sumber: M.Y. Shahin 1990

Seperti yang bisa kita dilihat pada Gambar 2. 4, retak kotak-kotak ini berbentuk blok atau kotak pada perkerasan jalan. Retak ini terjadi umumnya pada lapisan tambahan (overlay), yang menggambarkan pola retakan perkerasan di bawahnya. Ukuran blok umumnya lebih dari 200 mm x 200 mm.

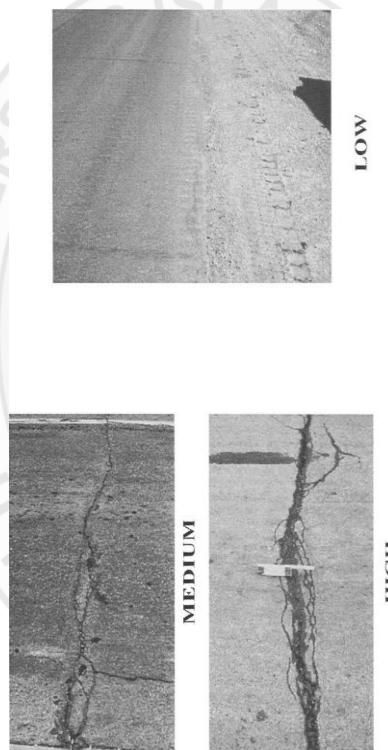
Gambar 2. 16 Retak Sambung (*Joint Reflection Cracking*)

Pada Gambar 2. 9, kerusakan ini umumnya terjadi pada perkerasan aspal yang telah dihamparkan di atas perkerasan beton semen portland. Retak terjadi pada lapis tambahan (overlay) aspal yang mencerminkan pola retak dalam perkerasan beton lama yang berbeda di bawahnya. Pola retak dapat kearah memanjang, melintang, diagonal atau membentuk blok. Pada penilaian metode PCI terdapat identifikasi retak sambung yang menentukan level atau tingkatan kerusakan yang terjadi, adapun tingkat kerusakan berdasarkan identifikasi retak sambung (joint reflection cracking) dapat dilihat pada

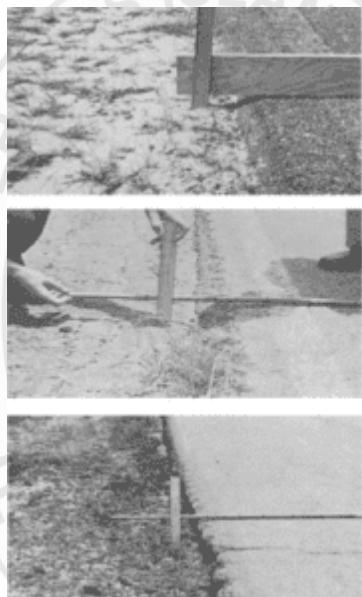
Gambar 2. 18 Pinggiran Jalan Turun Vertikal (*Lane/Shoulder Drop Off*)
Sumber: M.Y. Shahin 1990

Seperti pada Gambar 2. 10, bentuk kerusakan ini terjadi akibat terdapatnya beda ketinggian antara permukaan perkerasan dengan permukaan bahan atau tanah sekitarnya, dimana permukaan bahan lebih rendah terhadap permukaan perkerasan.

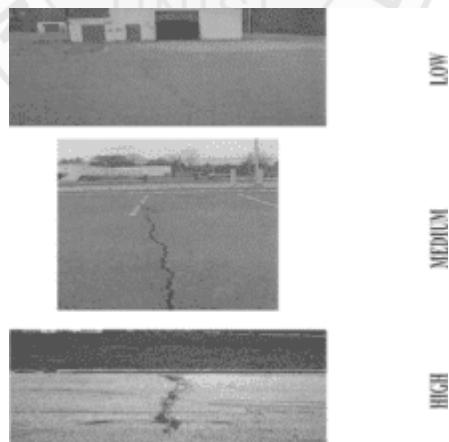
Gambar 2. 20 Retak Memanjang/Melintang (Longitudinal/Transverse Cracking)
Sumber: M.Y. Shahin 1990

Seperti pada Gambar 2. 11, bentuk kerusakan ini terdiri macam kerusakan sesuai dengan namanya yaitu, retak memanjang dan melintang pada perkerasan. Retak ini terjadi berjajar yang terdiri dari beberapa celah.

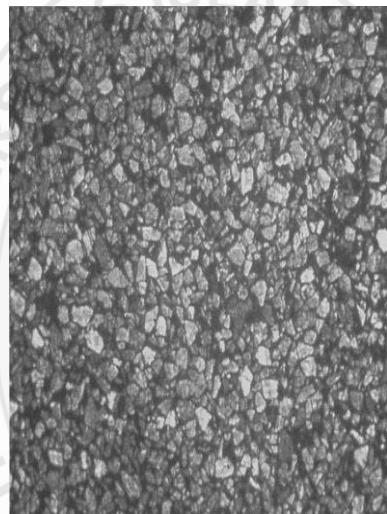
Gambar 2. 24 Pengausan Agregat (*Polished Aggregate*)
Sumber: M.Y. Shahin 1990

Seperti pada Gambar 2. 13, kerusakan ini disebabkan oleh penerapan lalu lintas yang berulang-ulang dimana agregat pada perkerasan menjadi licin dan perekatan dengan pemukaan roda pada tekstur perkerasan yang mendistribusikannya tidak sempurna. Pada pengurangan kecepatan roda atau gaya penggeraman, jumlah pelepasan butiran dimana pemeriksaan masih menyatakan agregat itu dapat dipertahankan kekuatan dibawah aspal, permukaan agregat yang licin.
