**IDENTIFIKASI TINGKAT KERUSAKAN PERKERASAN  
PADA RUNWAY, APRON DAN TAXIWAY BANDAR  
UDARA TEMPULING MENGGUNAKAN METODE PCI**

**PROPOSAL TUGAS AKHIR**

**Resthu Sanria**  
**NIM 401211010001**

**<sup>1</sup>PROGRAM STUDI TEKNIK SIPIL**  
**FAKULTAS TEKNIK DAN ILMU KOMPUTER**  
**UNIVERSITAS ISLAM INDRAGIRI**  
**TEMBILAHAN**

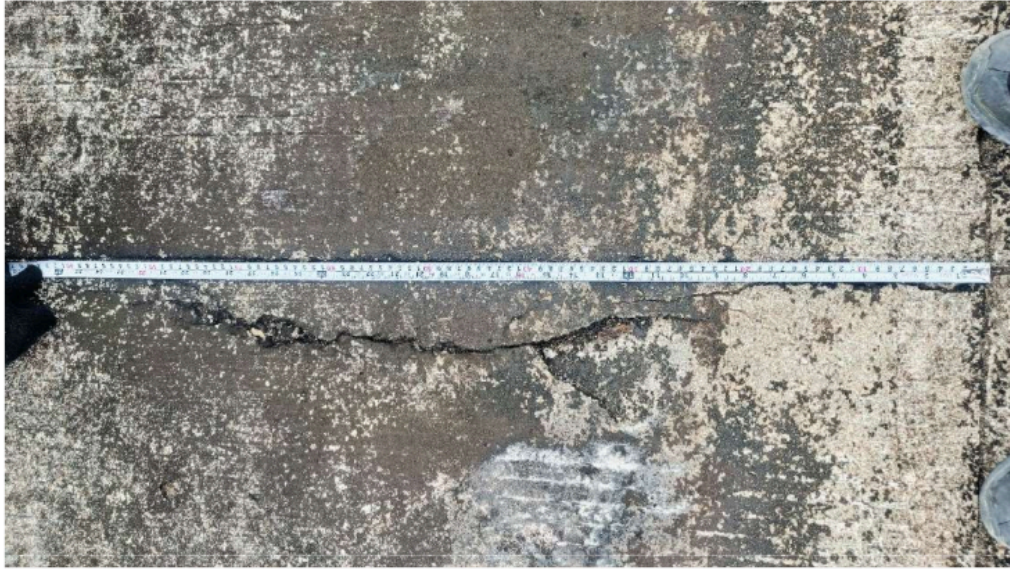
Pengukuran Panjang, lebar dan Kedalaman Kerusakan
