**ANALISIS TINGKAT KERUSAKAN KONDISI  
BANGUNAN PUSKESMASPEMBANTU  
STUDI KASUS PUSTU TEMPULING  
DI KECAMATAN TEMPULING**

**ANALISIS TINGKAT KERUSAKAN KONDISI BANGUNAN  
PUSKESMAS PEMBANTU  
Studi Kasus Pustu Tempuling Di Kecamatan  
Tempuling**

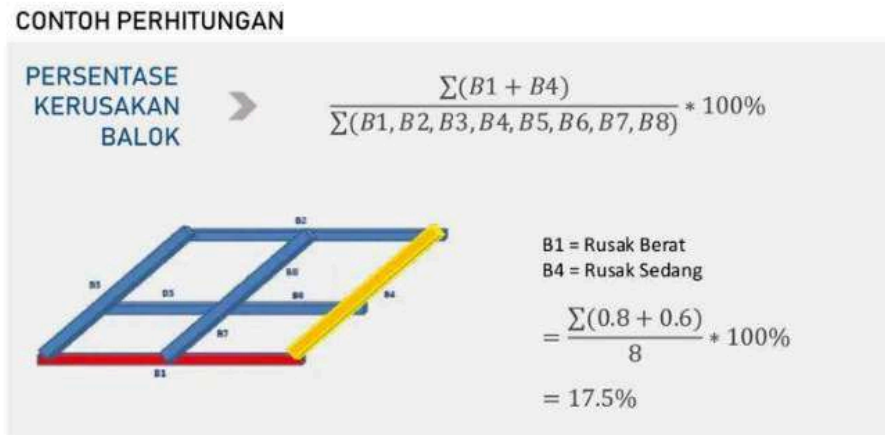
1  
Gambar 3. 4 contoh Perhitungan kerusakan balok

Berdasarkan contoh perhitungan pada Gambar 3.3, diketahui bahwa elemen balok yang mengalami kerusakan terdiri dari B1 dengan kategori rusak berat dan B4 dengan kategori rusak sedang. Hasil perhitungan menunjukkan persentase kerusakan pada elemen balok sebesar 17,5%, sehingga kondisi balok pada contoh perhitungan termasuk dalam kategori kerusakan ringan

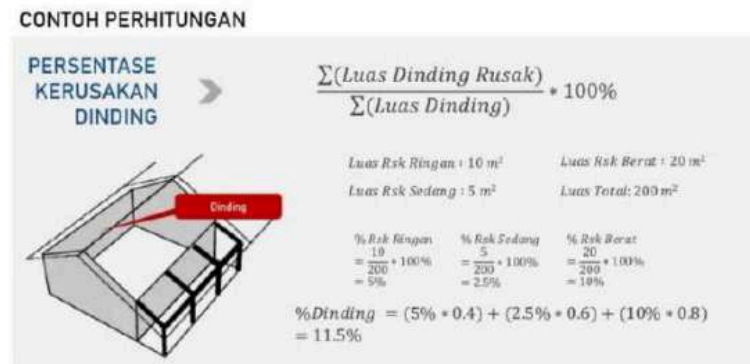
Gambar 3. 5 contoh perhitungan pada keruskan dinding

Berdasarkan contoh perhitungan pada Gambar 3.5, kerusakan pada elemen dinding terdiri dari kerusakan ringan, sedang, dan berat dengan luas kerusakan yang berbeda pada setiap kategori. Hasil perhitungan menunjukkan persentase kerusakan pada elemen dinding sebesar 11,5%, sehingga kondisi dinding pada contoh perhitungan termasuk dalam kategori kerusakan ringan.

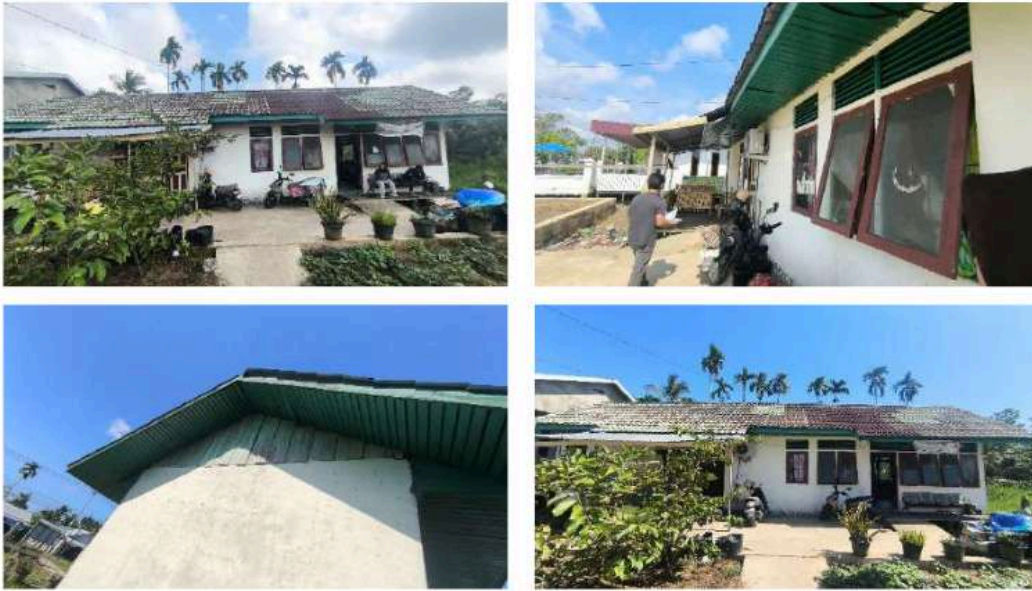
Gambar 4. 1 Situasi Pada Pustu kelurahan Tempuling

Dokumentasi ambar situasi diambil pada saat survei lapangan terhadap bangunan puskesmas pembantu (pustu dikelurahan tempuling, Kecamatan tempuling untuk memberikan gambaran umum konsisi eksisting bangunan sebelum diuraikan hasil pemeriksaan tiap elemen secara rinci.

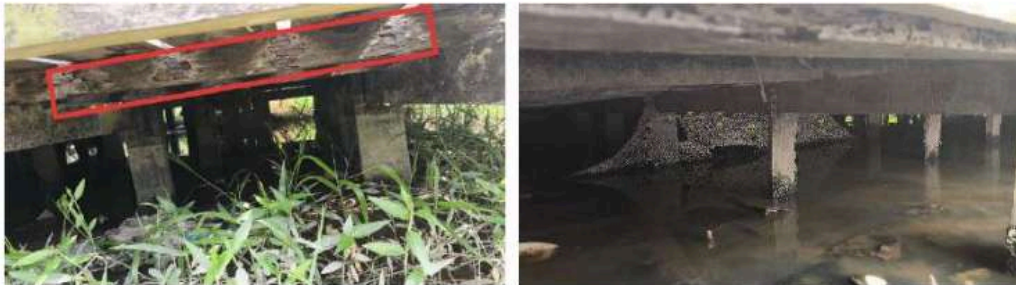
Gambar 4. 2 kondisi kerusakan pada pondasi

Dari hasil survei lapangan, pondasi mengalami penurunan pada sisi kanan bangunan pustu dan posisinya sudah tidak stabil. Area di bawahnya juga lembab dan terdapat genangan air yang bisa mempengaruhi kekuatan pondasi

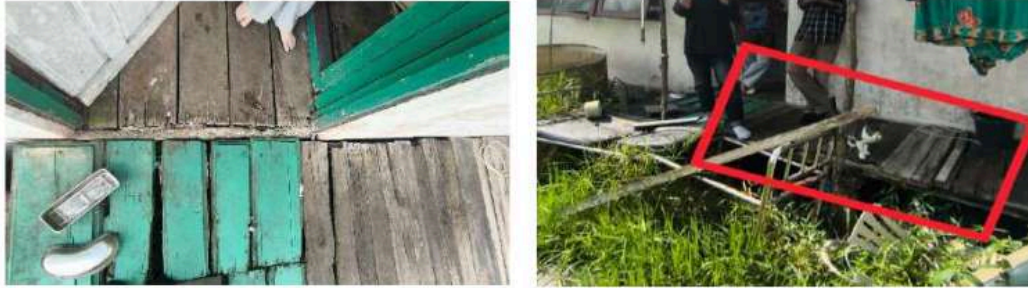
Gambar 4. 3 kondisi kerusakan pada lantai

Berdasarkan hasil pengamatan, lantai mengalami kerusakan pada beberapa bagian. Saat diinjak terasa adanya getaran atau denyutan yang menunjukkan kondisi struktur di bawahnya, khususnya gelagar, sudah mulai melemah atau lapuk.

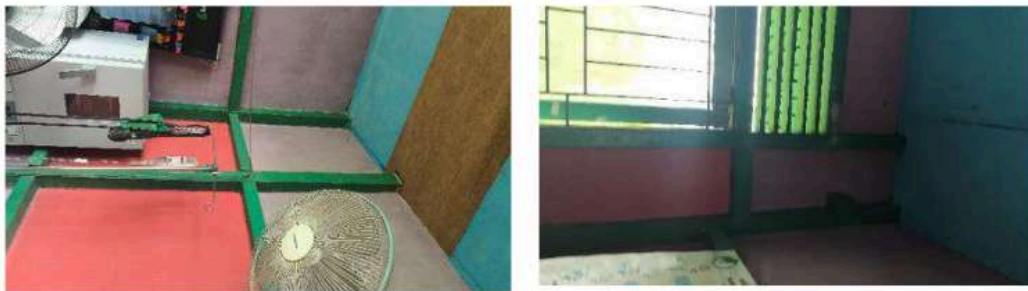
Gambar 4. 4 Kondisi Kerusakan pada kolom

Berdasarkan hasil pengamatan, terdapat beberapa elemen kolom kayu yang mengalami kerusakan ringan berupa retakan pada permukaan kayu. Retakan ini berpotensi mempengaruhi kekuatan struktur apabila tidak segera ditangani.

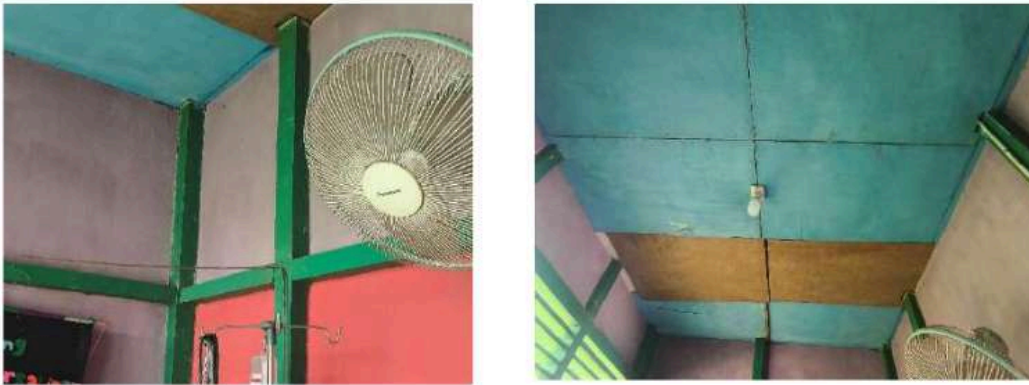
Gambar 4. 5 Kondisi Kerusakan Pada Balok

Berdasarkan hasil pengamatan ,Tidak ada kerusakan pada balok dan tiang bangunan.

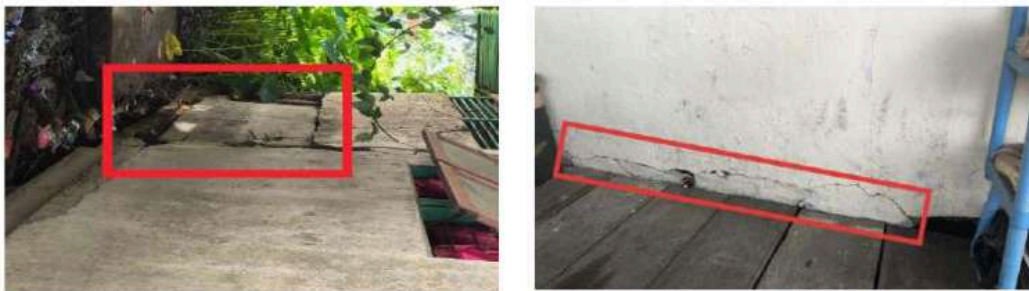
Gambar 4. 6 Kondisi Kerusakan Pada Dinding

Hasil pengamatan menunjukkan adanya retakan pada dinding dengan pola memanjang, terutama di bagian bawah dan sudut pertemuan dengan lantai. Dan di bagian dinding sebelah kiri terdapat dinding yang diudah roboh

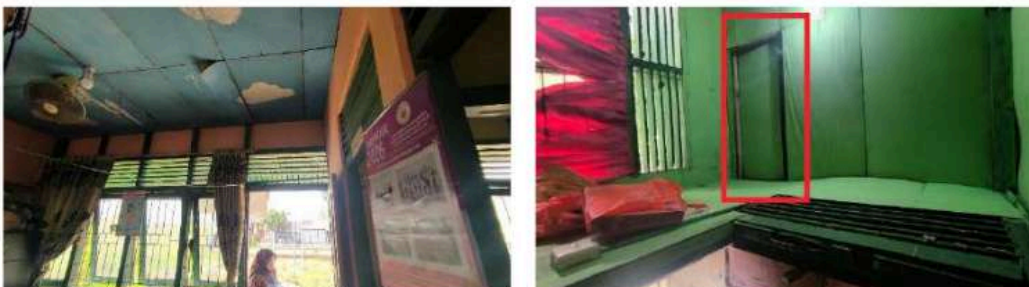
Gambar 4. 7 Kondisi Kerusakan Pada Plafon

Berdasarkan hasil survei lapangan, plafon mengalami kerusakan berupa pengelupasan material dan kerusakan lokal hingga membentuk lubang pada beberapa bagian. Kondisi ini kemungkinan disebabkan oleh kelembaban atau kebocoran dari atap yang mempengaruhi kualitas material plafon.

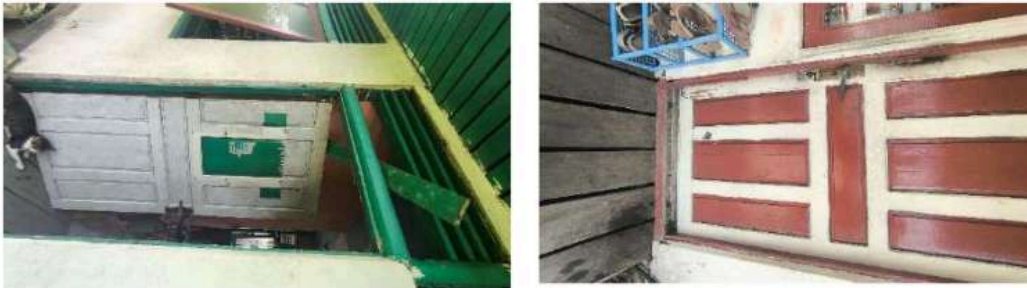
Gambar 4. 8 Kondisi Kerusakan Pada Pintu

Dari hasil pengamatan dilapangan Terdapat 2 pintu yang hilang. Pintu yang masih ada mengalami kerusakan ringan pada bagian daun pintu.

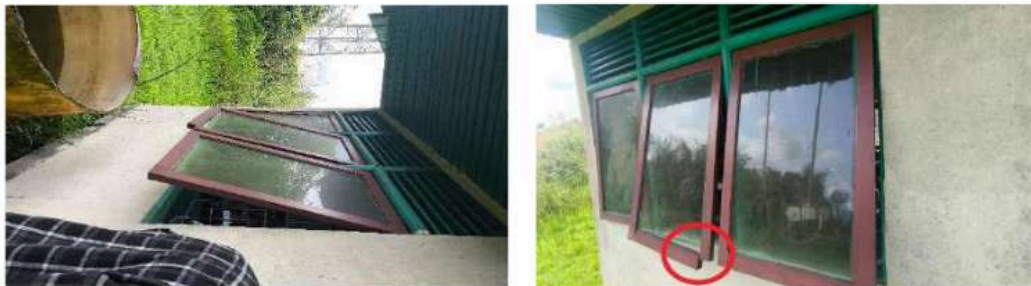
Gambar 4. 9 Kondisi Kerusakan Pada Jendela

Berdasarkan hasil survei lapangan, terdapat satu unit jendela yang mengalami kerusakan pada bagian rangka atau daun jendela. Sementara itu, jendela lainnya masih dalam kondisi baik dan berfungsi dengan normal.

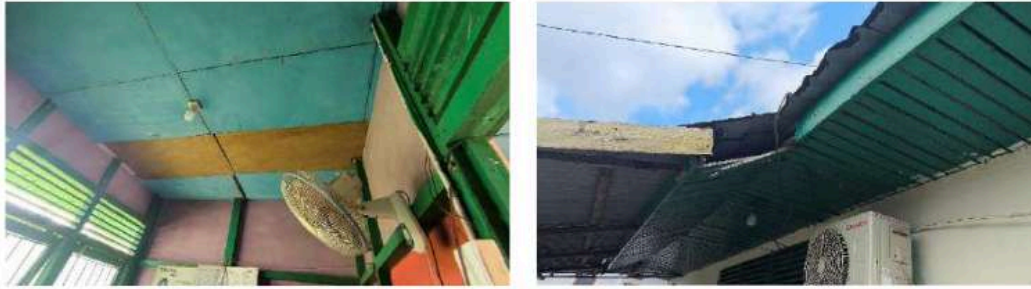
Gambar 4. 10 Kondisi Kerusakan Pada Instalasi Listrik

Berdasarkan Hasil Survei Lapangan tidak ada kerusakan pada instalasi listrik.

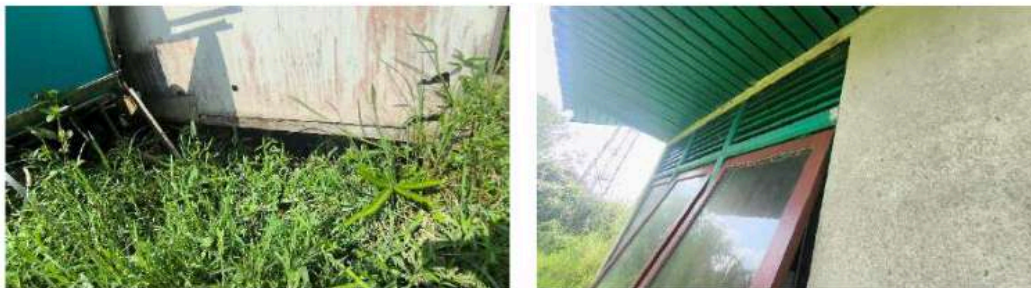
Gambar 4. 11 Kondisi Kerusakan Pada Finishing Dinding/Cat

Berdasarkan hasil survei lapangan, finishing dinding berupa cat mengalami penurunan kualitas yang ditandai dengan kondisi warna yang memudar secara merata. Hal ini menunjukkan adanya pengaruh cuaca dan usia pemakaian yang menyebabkan degradasi pada lapisan cat.

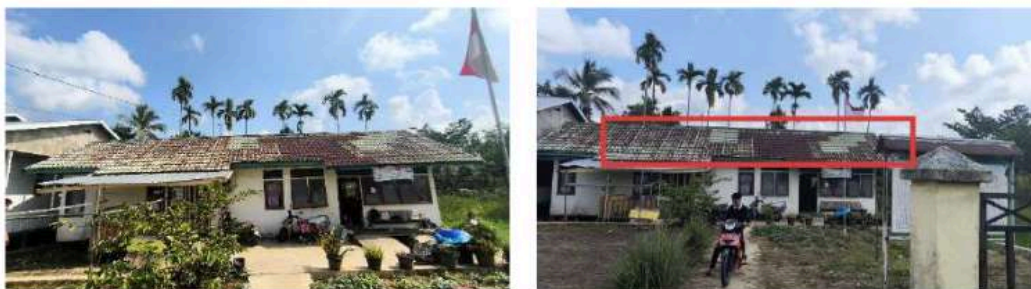
Gambar 4. 12 Kondisi Kerusakan Pada Atap

Berdasarkan survei lapangan, kondisi atap masih cukup baik dan berfungsi normal. Terlihat adanya perubahan warna serta karat pada beberapa bagian. Kerusakan tergolong ringan dan tidak

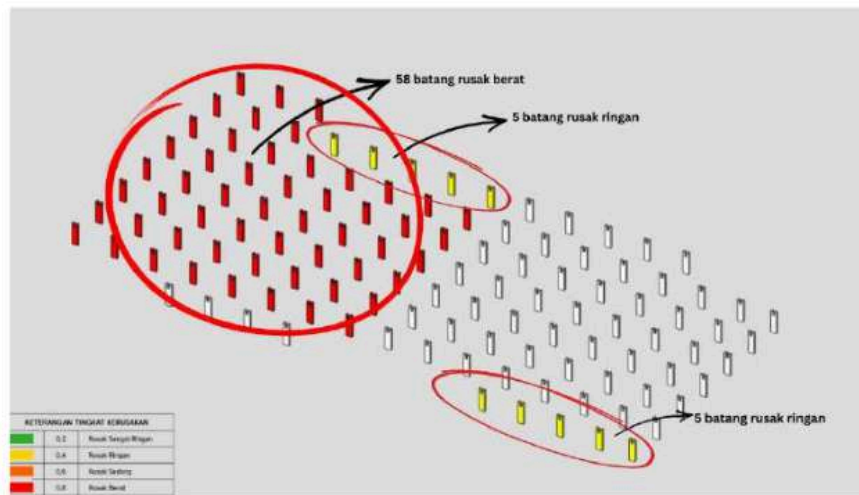
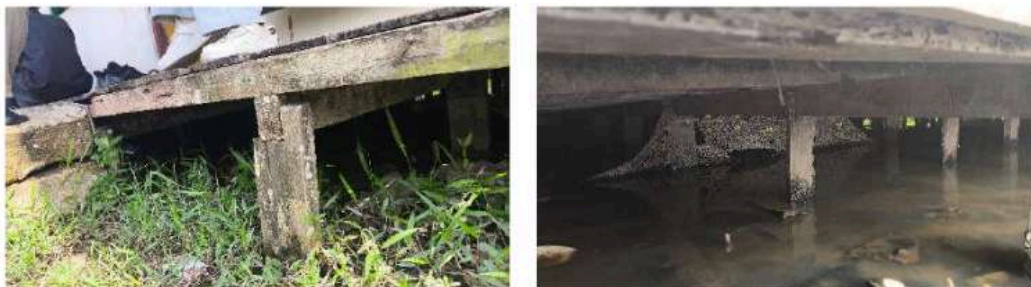
Gambar 4. 13 Titik Kerusakan Pondasi Tongkat

Berdasarkan survei lapangan pondasi berupa tongkat kayu menunjukkan adanya kemiringan ke arah kiri yang mengindikasikan terjafinya tidak setabilan atau penurunan pada struktur pondasi, selain itu ditemukan beberapa elemen mengalami kerusakan dengan tingkat yang bervariasi mulai dari kerusakan ringan yang berjumlah 10 buah dan kerusakan berat berjumlah 58 buah dan total keseluruhan pondasi 121 buah adapun posisi pondasi yang rusak dapat dilihat pada gambar:

$$V = \frac{(58 \times 0.8) + (10 \times 0.4)}{121} \times 100\% = 41.65\%$$

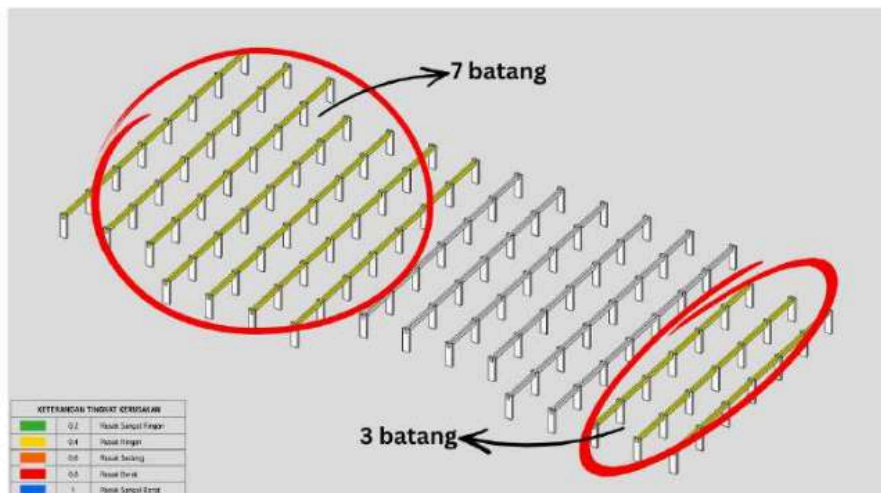
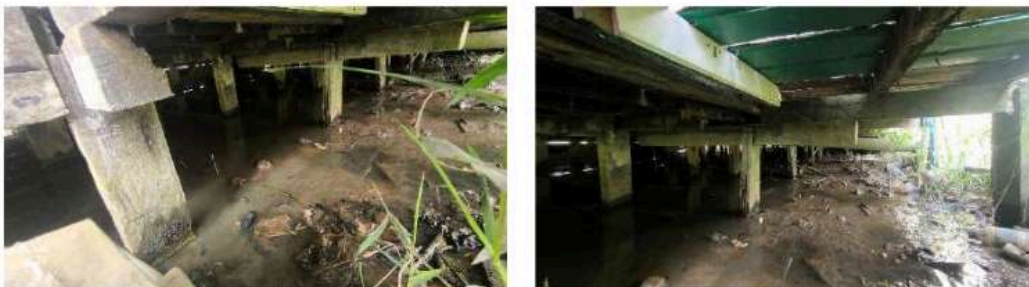
Gambar 4. 15 Titik Kerusakan Balok Lantai

Berdasarkan hasil observasi di lapangan, balok lantai memiliki total 16 elemen, dimana sebanyak 10 elemen mengalami kerusakan ringan. adapun pososi balok lantai yang rusak dapat dilihat pada gambar:

$$V = \frac{(10 \times 0.4)}{16} \times 100\%$$

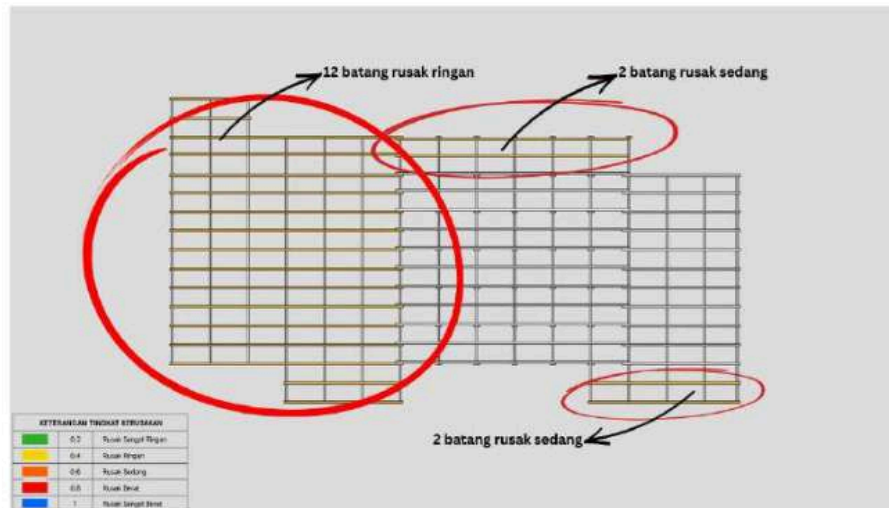
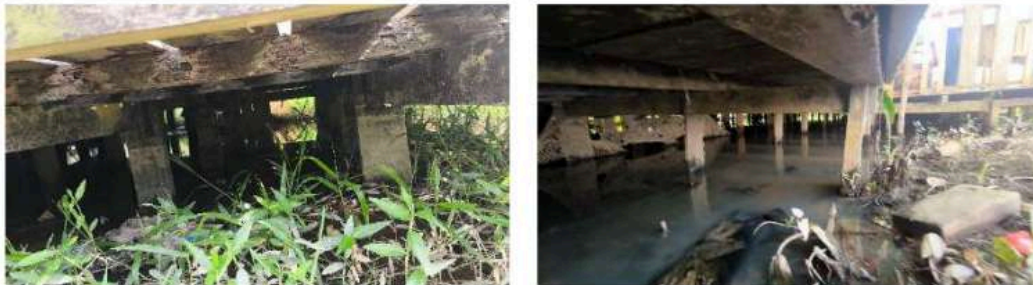
Gambar 4. 17 Tampak Kerusakan Gelagar

Berdasarkan hasil survei di lapangan, gelagar lantai memiliki total 43 batang, dimana sebanyak 12 batang mengalami kerusakan ringan dan 4 batang dengan kerusakan sedang. Kerusakan yang ditemukan pada umumnya terlihat pada kondisi fisik elemen yang sudah menurun, seperti bagian yang mulai lapuk dan tidak dalam kondisi baik. adapun pososi gelagar lantai yang rusak dapat dilihat pada gambar:

$$V = \frac{(12 \times 0.2) + (4 \times 0.6)}{43} \times 100\%$$

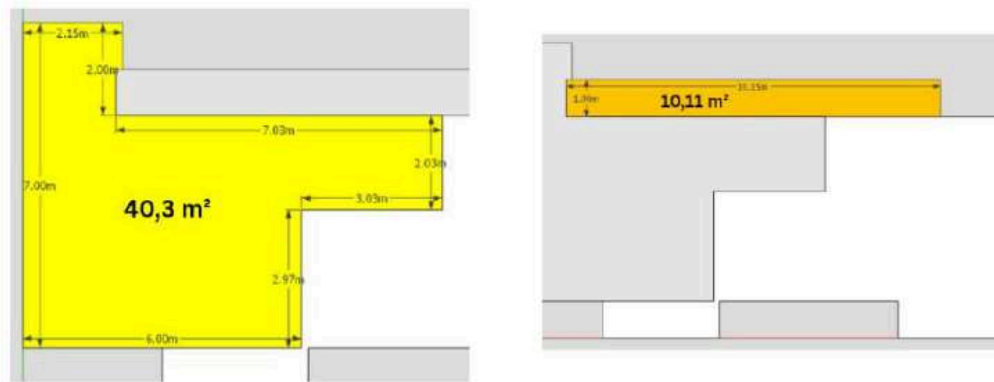
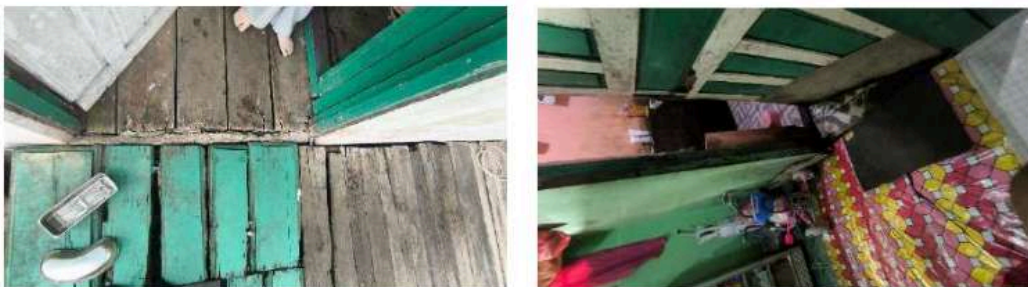
Gambar 4. 19 Titik kerusakan pada lantai

Berdasarkan hasil observasi di lapangan, kondisi lantai memiliki luas total sebesar 96,45 m<sup>2</sup>, dimana terdapat kerusakan ringan seluas 40,3 m<sup>2</sup> dan kerusakan sedang seluas 10,11 m<sup>2</sup>. Kerusakan yang terlihat umumnya berupa penurunan kualitas permukaan lantai pada beberapa bagian. adapun pososi lantai yang rusak dapat dilihat pada gambar:

$$V = \frac{(40.3 \times 0.4) + (10.11 \times 0.6)}{96.45} \times 100\%$$

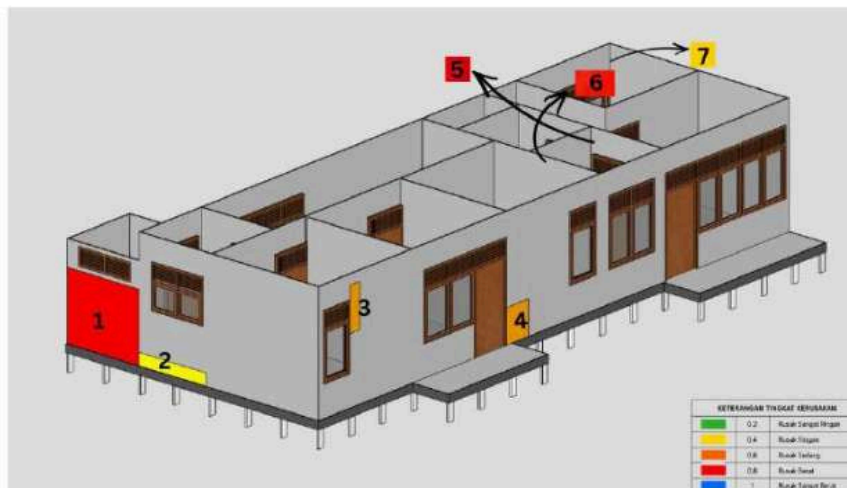
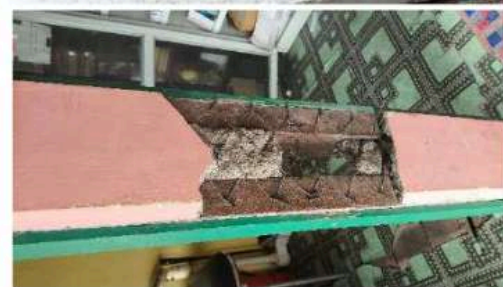
Gambar 4. 21 Titik Kerusakan Dinding

Berdasarkan hasil observasi di lapangan, dinding memiliki luas total sebesar 183,73 m<sup>2</sup>, dimana terdapat kerusakan ringan di titik 2 dan 7 dengan total luas 0,86 m<sup>2</sup>, dan kerusakan sedang terdapat pada titik 3 dan 4 dengan total luas 0,92 m<sup>2</sup>, dan kerusakan berat terdapat pada titik 1,5 dan 6 dengan total luas 3,77 m<sup>2</sup>. Kerusakan yang terlihat umumnya berupa penurunan kondisi fisik pada beberapa bagian dinding. adapun pososi dinding yang rusak dapat dilihat pada gambar:

$$V = \frac{(0.86 \times 0.4) + (0.92 \times 0.6) + (3.77 \times 0.8)}{183.73} \times 100\%$$

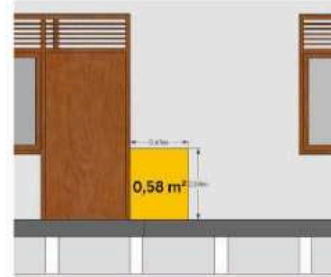
Titik kerusakan 3

Gambar 4. 22 Titik kerusakan pada lantai

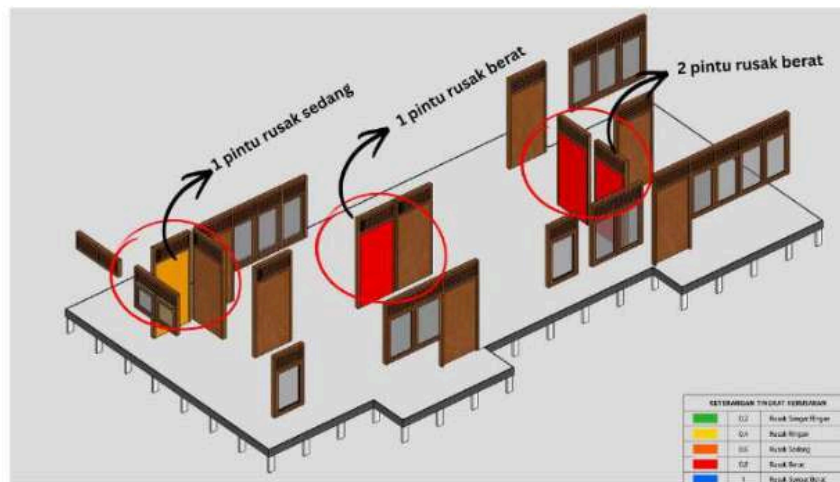
Gambar 4. 24 Titik Kerusakan Pada Pintu

Berdasarkan hasil survei lapangan, pintu memiliki total 12 unit, dimana terdapat 1 unit mengalami kerusakan sedang dan 3 unit mengalami kerusakan berat. Kerusakan yang terlihat umumnya berupa penurunan kondisi fisik pada beberapa bagian pintu. adapun pososi pintu yang rusak dapat dilihat pada gambar:

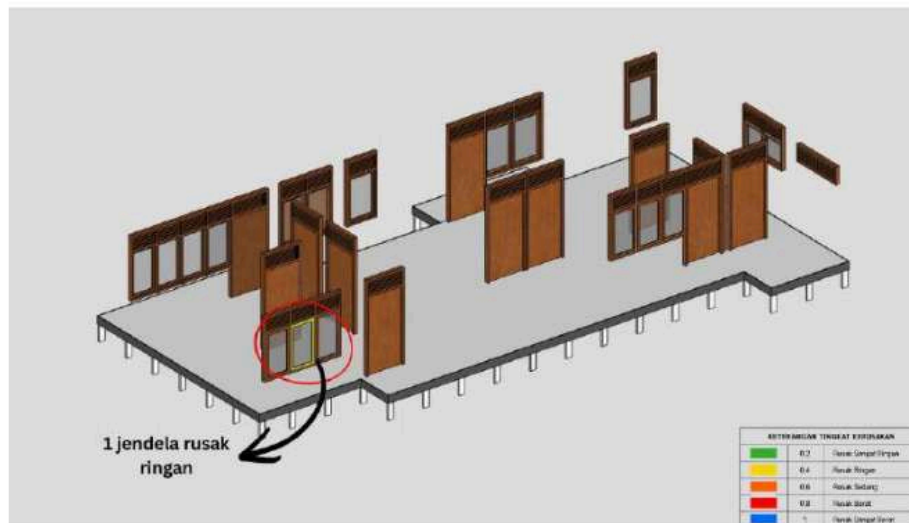
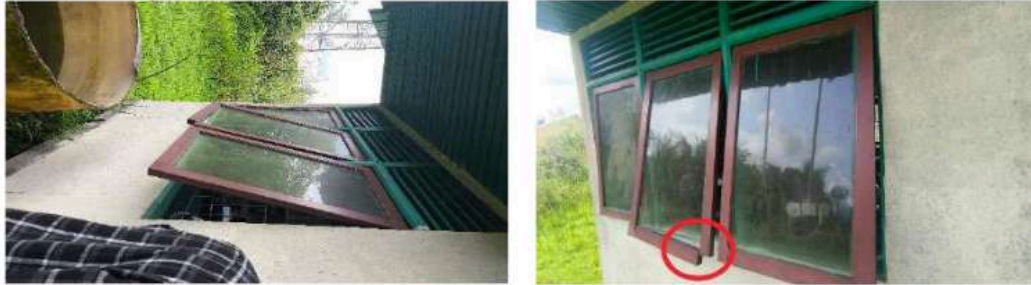
Gambar 4. 26 Titik Kerusakan Pada Jendela

Berdasarkan hasil survei lapangan, daun jendela memiliki total 18 unit, dimana terdapat 1 unit mengalami kerusakan sedang. Kerusakan yang terlihat umumnya berupa penurunan kondisi fisik pada bagian tertentu. Adapun posisi jendela yang rusak dapat dilihat pada gambar:

$$V = \frac{(1 \times 0.6)}{18} \times 100\%$$

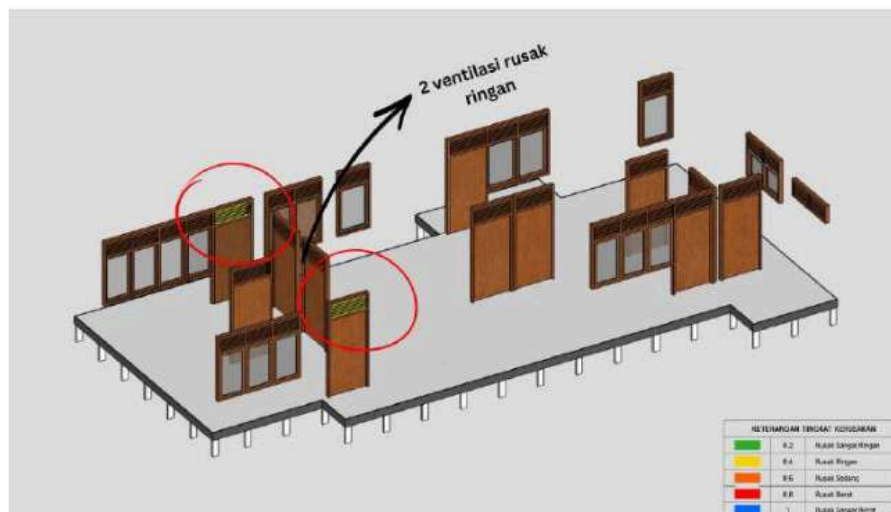
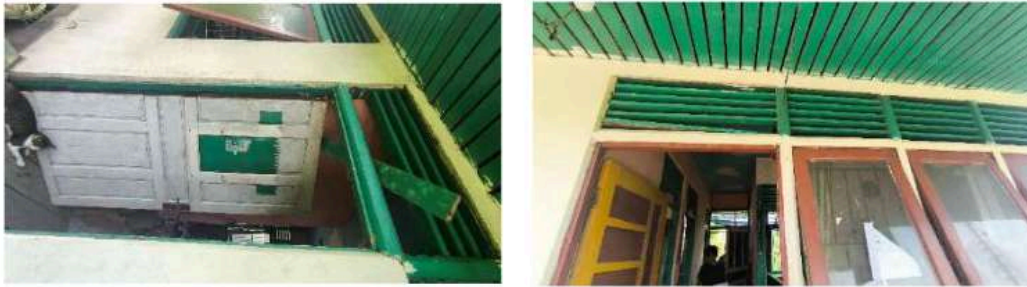
Gambar 4. 28 Tampak Kerusakan Pada Ventilasi

Berdasarkan hasil survei lapangan, ventilasi pada bangunan memiliki total 33 unit, dimana terdapat 2 unit mengalami kerusakan ringan. Kerusakan yang terlihat berupa kondisi fisik ringan pada beberapa bagian ventilasi. Adapun posisi kerusakannya dapat dilihat di gambar:

$$V = \frac{(2 \times 0.4)}{33} \times 100\%$$

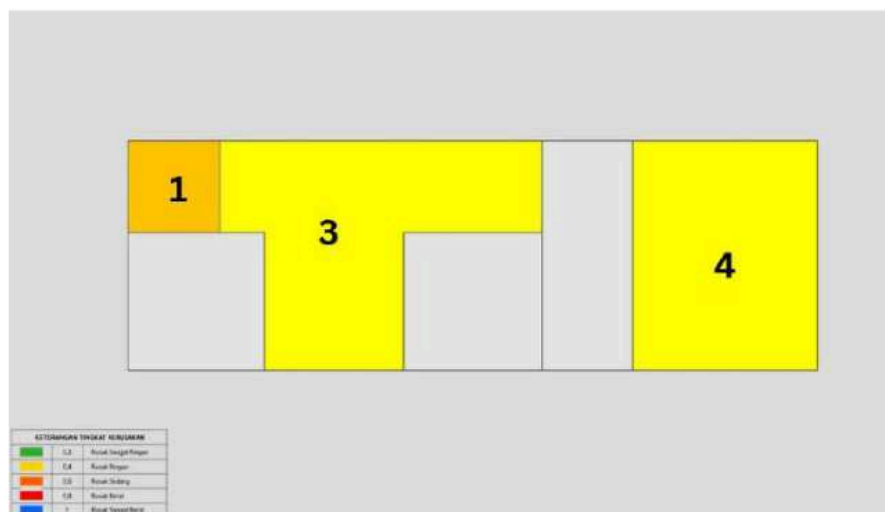
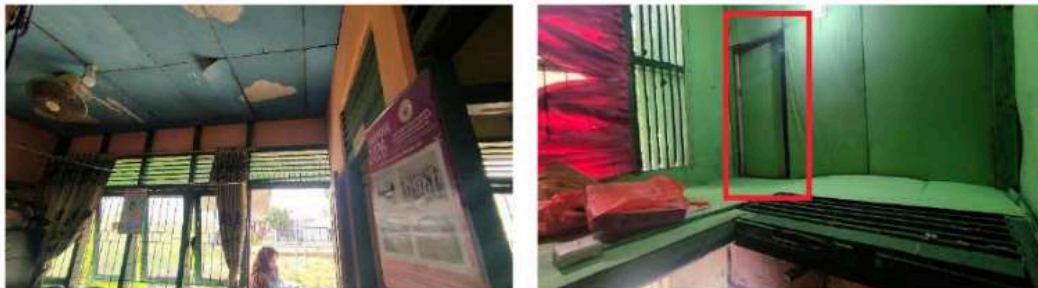
Gambar 4. 30 Titik Kerusakan Pada Plafond

Berdasarkan hasil survei lapangan, plafon pada bangunan memiliki luas total 75 m<sup>2</sup>, dimana terdapat kerusakan ringan pada titik 3 dan 4 dengan total luas 43,24 m<sup>2</sup> dan kerusakan sedang pada titik 1 seluas 4 m<sup>2</sup>. Kerusakan yang terlihat di lapangan berupa penurunan kondisi pada sebagian besar permukaan plafon, seperti bagian yang mulai mengalami kerusakan ringan serta beberapa titik yang mengalami kerusakan lebih lanjut. Adapun posisi kerusakannya bisa dilihat digambar:

$$\begin{aligned}
 V &= \frac{(43.24 \times 0.4) + (4 \times 0.6)}{75} \times 100\% \\
 &= \frac{17.296 + 2.4}{75} \times 100\% \\
 &= \frac{19.696}{75} \times 100\% = 26.26\%
 \end{aligned}$$

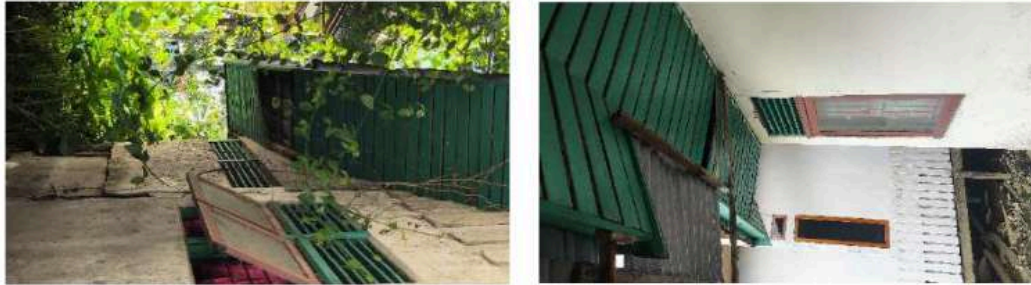
Gambar 4. 33 Kondisi piri-piri di lapangan

Berdasarkan hasil survei lapangan, piri-piri pada bangunan memiliki luas total 39,6 m<sup>2</sup>, dimana terdapat kerusakan ringan seluas 0,88 m<sup>2</sup> dan kerusakan berat seluas 0,56 m<sup>2</sup>. Kerusakan yang terlihat di lapangan berupa penurunan kondisi pada beberapa bagian piri-piri, baik dalam skala ringan maupun pada bagian tertentu yang mengalami kerusakan lebih signifikan

$$\begin{aligned}
 V &= \frac{(0.88 \times 0.4) + (0.56 \times 0.8)}{39.6} \times 100\% \\
 &= \frac{0.352 + 0.448}{39.6} \times 100\% \\
 &= \frac{0.8}{39.6} \times 100\% = 2.02\%
 \end{aligned}$$

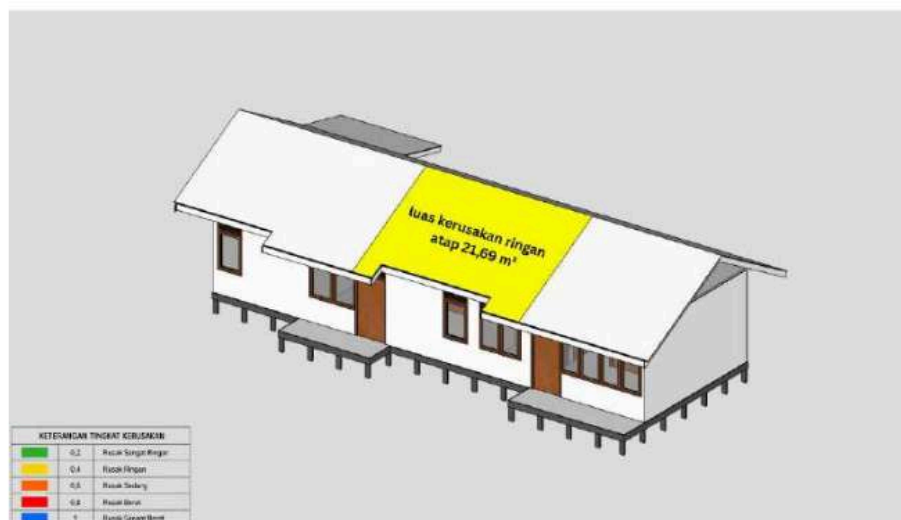
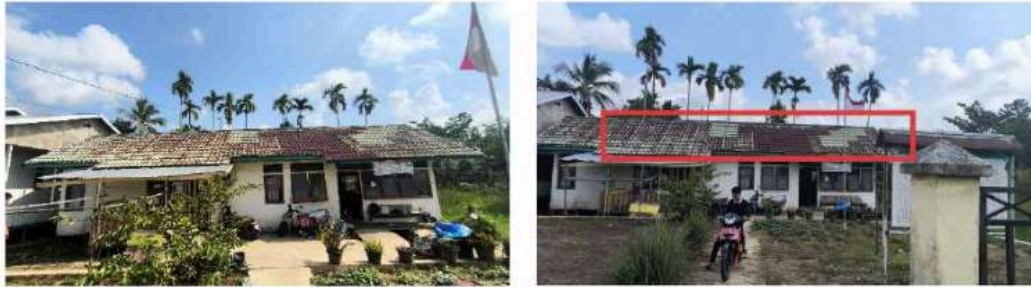
Gambar 4. 34 Tampak Kerusakan Pada Atap

Berdasarkan hasil survei lapangan, atap pada bangunan memiliki luas total 132,05 m<sup>2</sup>, dimana terdapat kerusakan ringan seluas 21,69 m<sup>2</sup>. Kerusakan yang terlihat di lapangan berupa perubahan warna dan karat pada beberapa bagian atap. Adapun posisi kerusakannya dapat dilihat pada gambar

$$V = \frac{(21.69 \times 0.4)}{132.05} \times 100\%$$

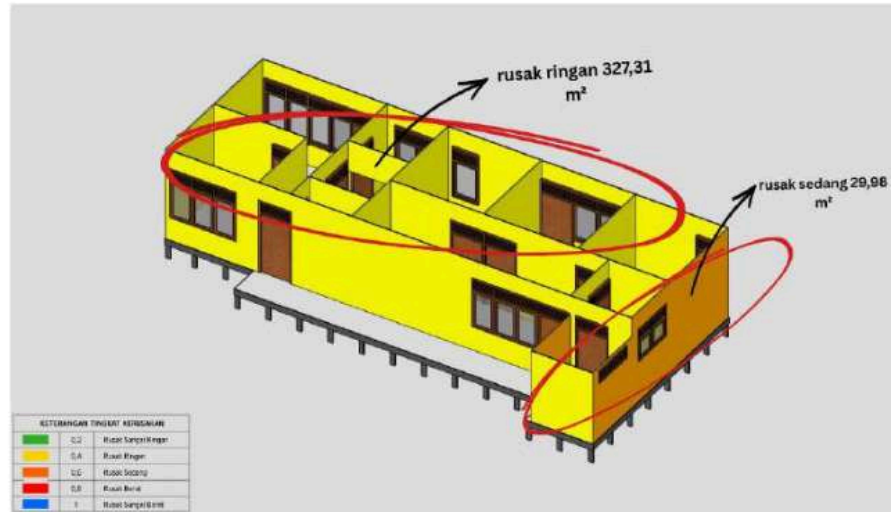
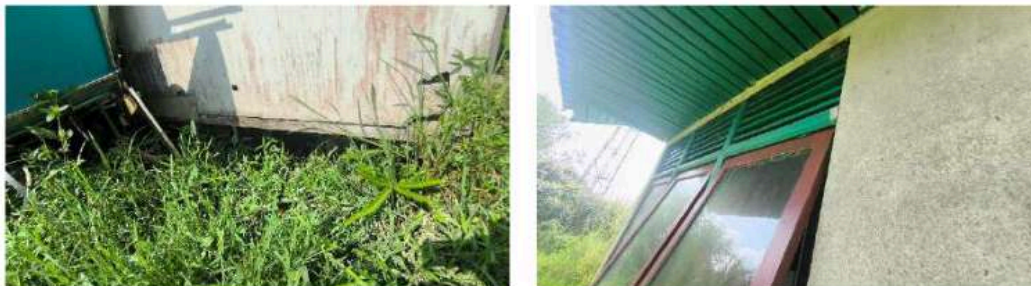
Gambar 4. 36 Tampak Kerusakan Finishing Dinding/Cat

Berdasarkan hasil survei lapangan, komponen finishing pada bangunan memiliki luas total 357,28 m<sup>2</sup>, dimana terdapat kerusakan ringan seluas 327,31 m<sup>2</sup> dan kerusakan sedang seluas 29,98 m<sup>2</sup>. Kerusakan yang terlihat di lapangan didominasi oleh kerusakan ringan seperti penurunan kualitas permukaan, serta sebagian kecil mengalami kerusakan sedang pada beberapa bagian.

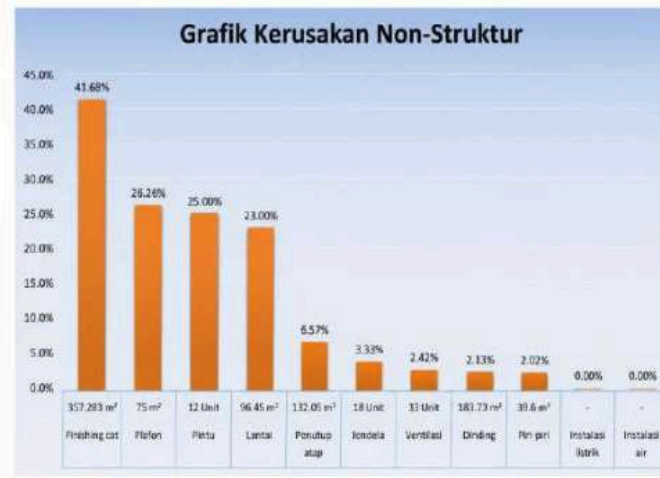
Gambar 4. 39 Grafik Kerusakan Non Struktur

| Komponen | Volume Total | Persentase Kerusakan(%) |
|---|---|---|
| Finishing cat | 357.283 m <sup>2</sup> | 41.68 % |
