# **ANALISIS TINGKAT KERUSAKAN BANGUNAN KESEHATAN PUSKESMAS PEMBANTU DESA MUMPA KECAMATAN TEMPULING**

**1**  
**SKRIPSI**

Sebagai salah satu syarat untuk menyelesaikan  
Program Strata-1 pada Program Studi Teknik Sipil  
Fakultas Teknik dan Ilmu Komputer  
Universitas Islam Indragiri

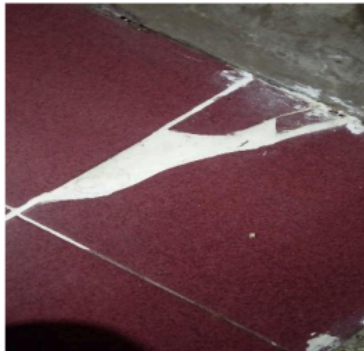
Gambar 2.1 Kerusakan Ringan

Kerusakan ringan adalah kerusakan terutama pada komponen non struktural, seperti penutup atap, langit langit, penutup lantai, dan dinding pengisi. Perawatan untuk tingkat kerusakan ringan, biaya maksimumnya adalah sebesar 35% dari harga satuan tertinggi pembangunan bangunan gedung baru yang berlaku.

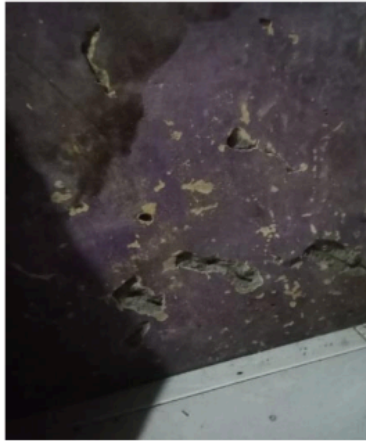
Gambar 2. 2 Kerusakan Sedang

Kerusakan sedang adalah kerusakan pada sebagian komponen non-struktural dan komponen struktural seperti atap, lantai, dan lainnya. Perawatan untuk tingkat kerusakan sedang, biayanya maksimum adalah sebesar 45% dari harga satuan tertinggi pembangunan bangunan gedung baru.

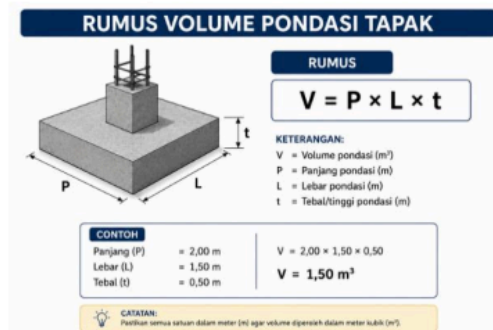
Gambar 3. 6 Rumus Perhitungan Volume Pekerjaan Pondasi Tapak

Perhitungan volume pekerjaan pondasi Perhitungan volume pondasi tapak dilakukan untuk mengetahui jumlah kebutuhan beton yang digunakan dalam pekerjaan pondasi. Pondasi tapak merupakan jenis pondasi yang biasanya berbentuk persegi atau persegi panjang dan berfungsi untuk menyalurkan beban bangunan dari kolom ke tanah secara merata.

Karena bentuk pondasi tapak menyerupai balok, maka perhitungan volumenya menggunakan rumus volume balok, yaitu dengan mengalikan panjang, lebar, dan tinggi pondasi.

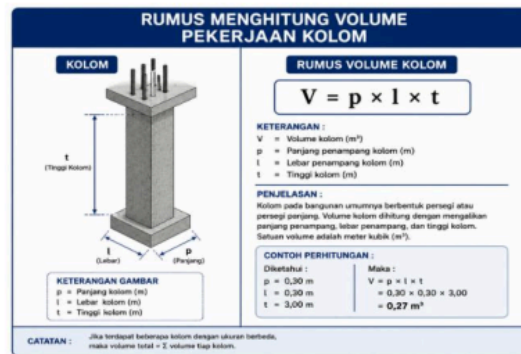
Gambar 3. 7 Rumus Perhitungan Volume Pekerjaan Kolom

Pada umumnya kolom bangunan berbentuk persegi atau persegi panjang, sehingga perhitungan volumenya menggunakan rumus volume balok. Volume kolom diperoleh dengan mengalikan panjang penampang kolom, lebar penampang kolom, dan tinggi kolom.

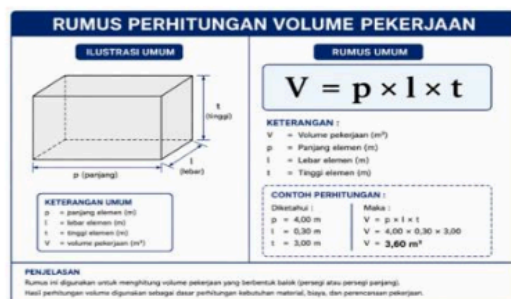
### Gambar 3. 8 Rumus Perhitungan Volume Pekerjaan Balok

Perhitungan ini bertujuan untuk mengetahui jumlah atau kuantitas pekerjaan yang akan dilaksanakan pada suatu bagian bangunan. Volume pekerjaan biasanya dinyatakan dalam satuan meter kubik (m<sup>3</sup>), meter persegi (m<sup>2</sup>), atau meter panjang (m) tergantung pada jenis pekerjaan yang dihitung.

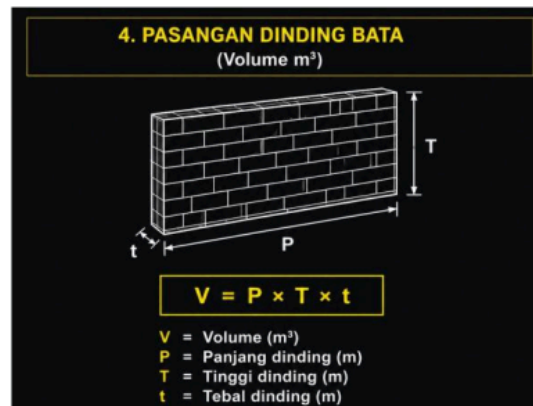
### Gambar 3. 9 Rumus Perhitungan Volume Pekerjaan Dinding

Pada umumnya pekerjaan dinding dihitung dalam satuan meter persegi ( $m^2$ ) karena bentuk dinding berupa bidang tegak. Perhitungan dilakukan dengan mengalikan panjang dinding dengan tinggi dinding, kemudian dikurangi dengan luas bukaan seperti pintu dan jendela.

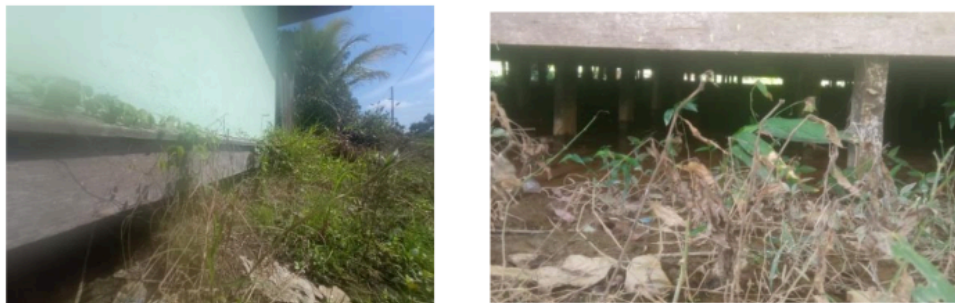
Gambar 4.2 Kerusakan Pondasi

Berdasarkan hasil survei lapangan, kondisi pondasi bangunan Puskesmas Pembantu (Pustu) Desa Mumpa mengalami kerusakan pada beberapa tongkat kayu pondasi yang berfungsi sebagai penyangga bangunan. Kerusakan terlihat pada bagian depan maupun bagian belakang bangunan, di mana beberapa tongkat kayu mengalami patah dan pelapukan sehingga tidak lagi mampu menopang beban bangunan secara optimal. Selain itu, area di sekitar pondasi dipenuhi oleh semak belukar dan vegetasi liar yang menunjukkan kurangnya pemeliharaan pada lingkungan sekitar bangunan.

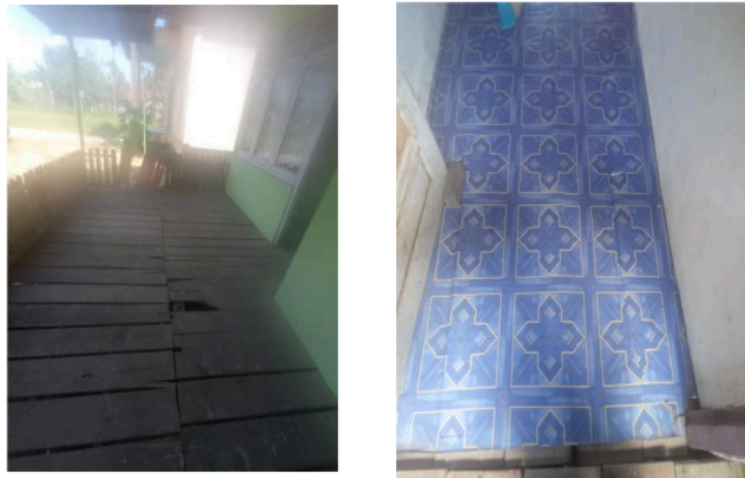
Gambar 4. 3Kerusakan Lantai

Berdasarkan hasil survei lapangan, kondisi lantai papan pada Bangunan Puskesmas Pembantu (Pustu) Desa Mumpa mengalami

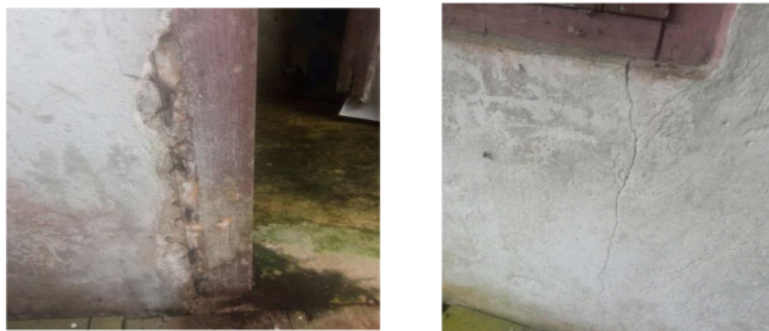
Gambar 4.4 Kerusakan Dinding

Berdasarkan hasil survei lapangan, kondisi dinding bangunan Puskesmas Pembantu (Pustu) Desa Mumpa menunjukkan adanya kerusakan berupa retak vertikal pada permukaan dinding serta pengelupasan plester di sekitar kusen pintu. Retakan yang terjadi mengindikasikan adanya penurunan kondisi pada elemen dinding, sedangkan plester yang terkelupas menyebabkan permukaan dinding menjadi tidak rata dan memperlihatkan lapisan material di bawahnya. Kondisi tersebut mengurangi kualitas fisik bangunan serta memengaruhi tampilan dan kenyamanan ruang.

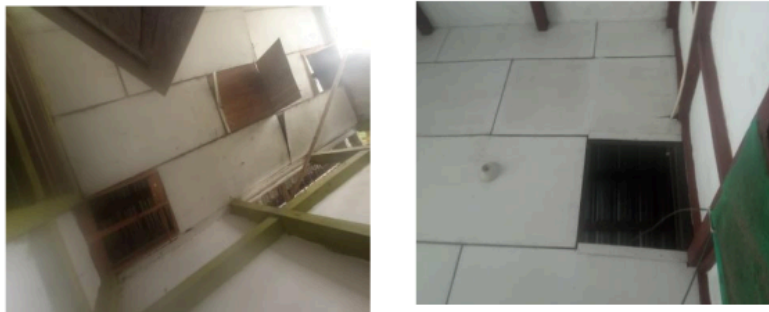
Gambar 4.5 Kerusakan Plafon

Berdasarkan hasil survei lapangan, kondisi plafon bangunan Puskesmas Pembantu (Pustu) Desa Mumpa mengalami kerusakan pada beberapa bagian. Kerusakan ditandai dengan adanya lembaran plafon yang terlepas sehingga menyisakan lubang pada bidang plafon, serta beberapa panel plafon yang bergeser dari posisi semula. Kondisi tersebut menyebabkan bagian rangka plafon terlihat dari bawah dan mengurangi fungsi plafon sebagai penutup rangka atap serta memengaruhi kerapian dan kenyamanan ruang pelayanan.

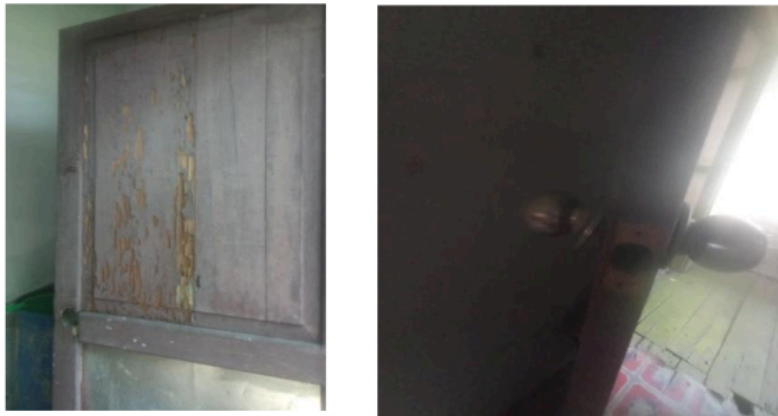
Gambar 4.6 Kerusakan Pintu

Berdasarkan hasil survei lapangan, kondisi pintu bangunan Puskesmas Pembantu (Pustu) Desa Mumpa mengalami kerusakan pada beberapa bagian. Kerusakan ditandai dengan permukaan daun pintu yang mengalami pelapukan dan pengelupasan lapisan cat, sehingga serat kayu terlihat dan menurunkan kualitas fisik pintu. Selain itu, pada bagian pegangan pintu terlihat adanya kerusakan pada sistem pengunci, sehingga pintu tidak dapat berfungsi secara optimal dalam membuka, menutup, maupun mengunci ruangan.

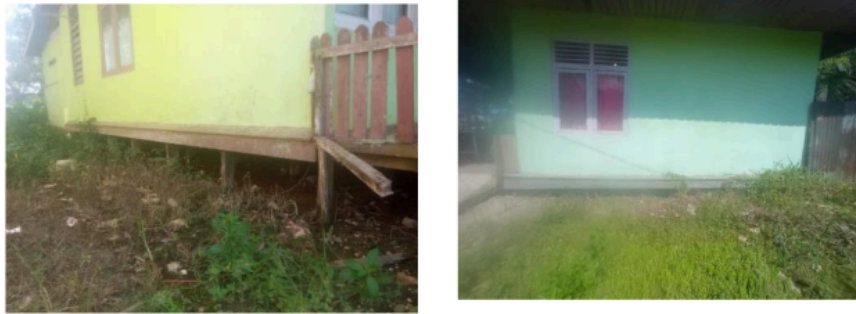
Gambar 4.7 Kerusakan Finishing/cat

Berdasarkan hasil survei lapangan, kondisi finishing pada Bangunan Puskesmas Pembantu (Pustu) Desa Mumpa mengalami kerusakan yang terlihat pada permukaan dinding bagian luar. Kerusakan ditandai dengan lapisan cat yang mulai memudar, mengelupas, serta munculnya noda dan perubahan warna pada bagian bawah dinding akibat pengaruh kelembapan. Selain itu, pada beberapa bagian bangunan juga terlihat permukaan cat yang sudah tidak merata sehingga mengurangi nilai estetika dan memberikan kesan bangunan yang kurang terawat.

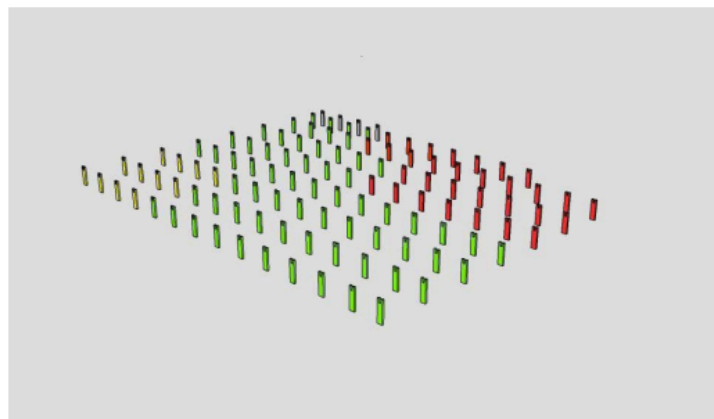
Gambar 4. 8 Elemen kerusakan pada Pondasi

Berdasarkan hasil survei lapangan, pondasi berupa tongkat kayu ulin menunjukkan adanya beberapa elemen yang mengalami kerusakan dengan tingkat yang bervariasi. Kerusakan yang ditemukan terdiri atas kerusakan sangat ringan sebanyak 66 buah, kerusakan ringan sebanyak 12 buah, dan kerusakan berat sebanyak 31 buah, dari total keseluruhan 109 tongkat kayu ulin. Kerusakan yang terjadi berupa pelapukan, keretakan, serta penurunan kualitas material akibat usia bangunan dan pengaruh lingkungan. Adapun posisi tongkat kayu ulin yang mengalami kerusakan

$$V = \frac{(31 \times 0,8) + (12 \times 0,4) + (66 \times 0,2)}{109} \times 100\%$$

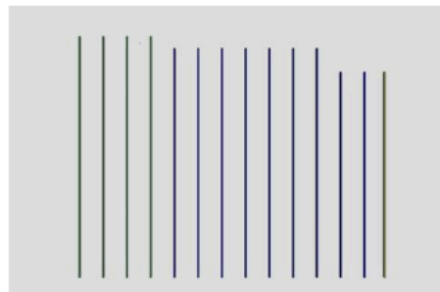
Gambar 4. 9 Elemen kerusakan pada Balok Lantai

Berdasarkan hasil survei lapangan, balok lantai menunjukkan beberapa bagian mengalami kerusakan dengan tingkat yang bervariasi. Kerusakan yang ditemukan terdiri atas rusak sangat berat sebanyak 1 balok, rusak sedang sebanyak 9 balok, dan rusak ringan sebanyak 1 balok, dari total keseluruhan 11 balok lantai. Kerusakan yang terjadi berupa pelapukan, penurunan kekuatan material, serta kerusakan pada beberapa bagian balok yang berpotensi mengurangi kemampuan balok dalam menahan beban. Adapun posisi balok lantai yang mengalami kerusakan

$$V = \frac{(1 \times 1) + (9 \times 0,6) + (1 \times 0,4)}{11} \times 100$$

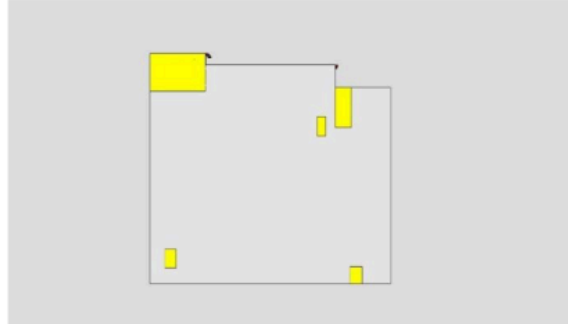
Gambar 4. 11 Elemen kerusakan pada Lantai

bergoyang saat dipijak akibat penurunan kualitas struktur penyangga. Adapun posisi lantai yang mengalami kerusakan

$$V = \frac{8,54}{73,45} \times 100\%$$

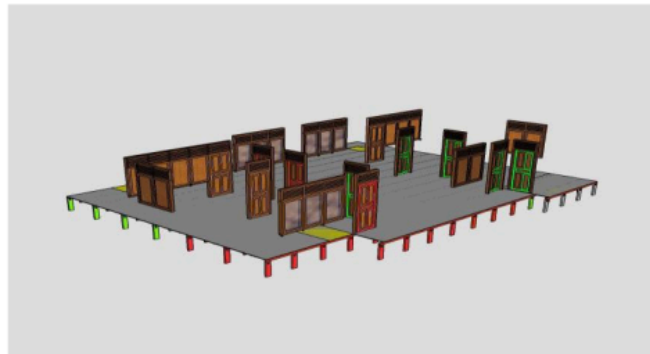
Gambar 4. 12 Elemen Kerusakan Pintu

Berdasarkan hasil survei lapangan, pintu menunjukkan beberapa bagian mengalami kerusakan dengan tingkat yang bervariasi. Kerusakan yang ditemukan terdiri atas rusak sangat ringan sebanyak 8 buah dan rusak berat sebanyak 3 buah, dari total keseluruhan 11 buah pintu. Kerusakan yang terjadi berupa cat yang mengelupas, pelapukan pada permukaan kayu, serta kerusakan pada kunci dan pegangan pintu yang menyebabkan fungsi pintu sebagai pengaman dan pembatas ruangan menjadi kurang optimal. Adapun posisi pintu yang mengalami kerusakan.

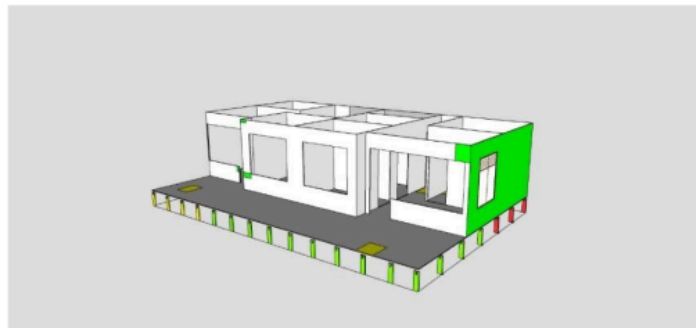
Gambar 4.14 Elemen Kerusakan Pada Dinding

Berdasarkan hasil survei lapangan, dinding bangunan mengalami kerusakan ringan dengan luas kerusakan sebesar 20,82 m<sup>2</sup> dengan luas dinding 325,27 m<sup>2</sup>. Kerusakan yang ditemukan berupa retak-retak halus dan pengelupasan pada lapisan plester maupun cat, namun tidak memengaruhi kekuatan struktur dinding. Kondisi ini masih memungkinkan dilakukan perbaikan melalui penambalan retakan, perbaikan plester, dan pengecatan ulang sehingga fungsi dinding tetap dapat dipertahankan.

$$V = \frac{(20,82 \times 0,4)}{325,27} \times 100\%$$

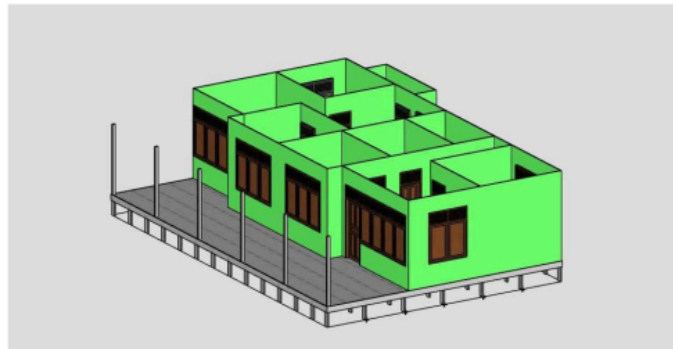
Gambar 4.15 Elemen Kerusakan Pada Finishing

Dengan luas total finishing dinding sebesar 325,27 m<sup>2</sup>, kondisi eksisting menunjukkan bahwa sebagian besar permukaan masih layak dipertahankan. Perbaikan yang diperlukan cukup berupa pekerjaan pemeliharaan, seperti penambalan retak, perbaikan plester atau acian pada bagian yang rusak, pengamplasan, serta pengecatan ulang agar kualitas estetika dan perlindungan permukaan dinding dapat kembali optimal. Secara keseluruhan, kondisi finishing dinding masih memenuhi fungsi sebagai pelindung sekaligus elemen estetika bangunan.

$$V = \frac{(325,27 \times 0,2)}{325,27} \times 100\%$$

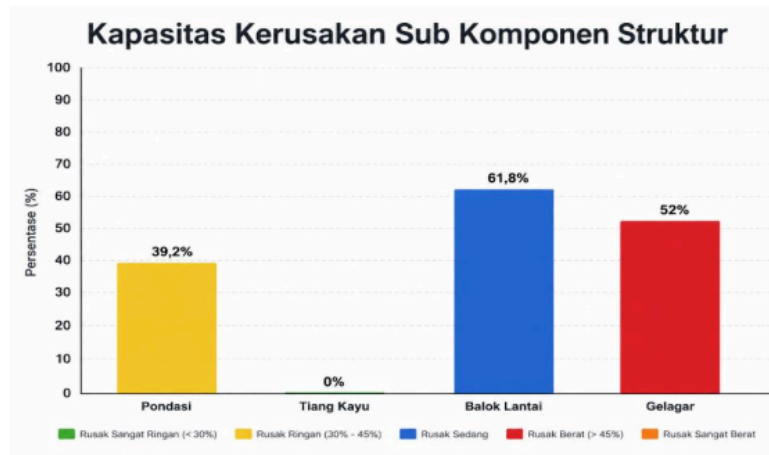
Gambar 4. 16 Grafik Kerusakan Komponen Struktur

Berdasarkan data pada Tabel 4.1, pada komponen struktur terdapat beberapa subkomponen yang diteliti, yaitu pondasi, tiang kayu, balok kayu, dan gelagar. Hasil penilaian menunjukkan bahwa tiang kayu memiliki tingkat kerusakan sebesar 0% sehingga masih berada dalam kondisi baik. Pondasi memiliki kapasitas kerusakan sebesar 39,2% yang termasuk dalam kategori kerusakan sedang (30%–45%). Sementara itu, balok kayu dan gelagar masing-masing memiliki kapasitas kerusakan sebesar 61,8% dan 52%, sehingga termasuk dalam kategori kerusakan berat (>45%). Kondisi tersebut menunjukkan bahwa balok kayu dan gelagar merupakan subkomponen yang mengalami tingkat kerusakan paling tinggi dan memerlukan penanganan atau perbaikan secara prioritas. Berikut merupakan grafik kapasitas kerusakan pada komponen struktur.

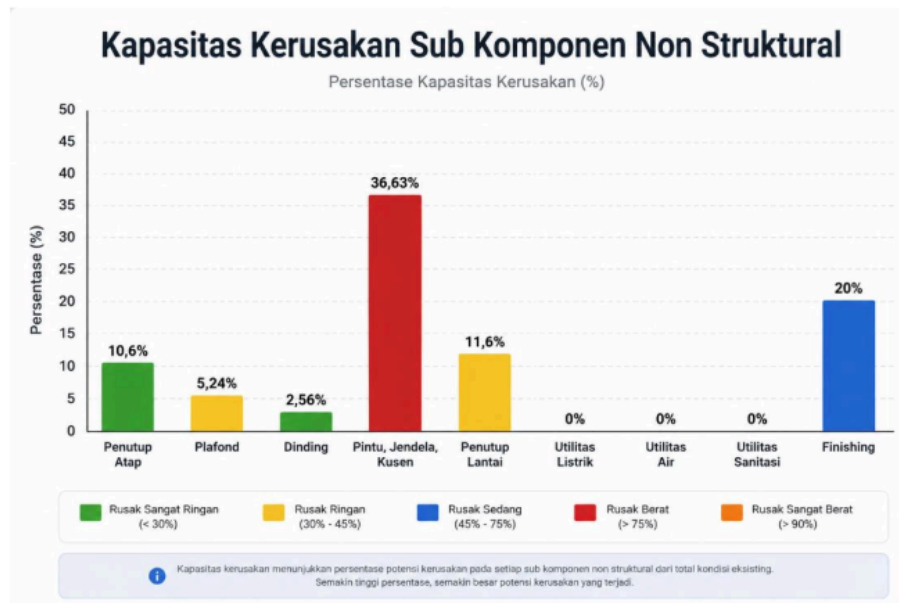
Gambar 4. 17 Grafik Kerusakan Komponen Non-Struktur

Berdasarkan data pada tabel, pada komponen non-struktur terdapat beberapa subkomponen yang diteliti, yaitu penutup atap, plafon, dinding, pintu, jendela, kusen, penutup lantai, utilitas listrik, utilitas air, utilitas sanitasi, dan finishing. Hasil penilaian menunjukkan bahwa sebagian besar subkomponen mengalami kerusakan ringan dengan persentase kerusakan kurang dari 30%, yaitu penutup atap sebesar 10,6%, plafon sebesar 5,24%, penutup lantai sebesar 11,6%, utilitas listrik sebesar 0%, utilitas air sebesar 0%, utilitas sanitasi sebesar 0%, dan finishing sebesar 20%. Selain itu, subkomponen dinding juga termasuk dalam kategori kerusakan ringan berdasarkan hasil penilaian sebelumnya.

berfungsi dengan baik dan hanya memerlukan perbaikan ringan hingga sedang pada beberapa bagian tertentu agar kualitas dan fungsi bangunan tetap terjaga. Berikut merupakan grafik tingkat kerusakan pada komponen non-struktur.

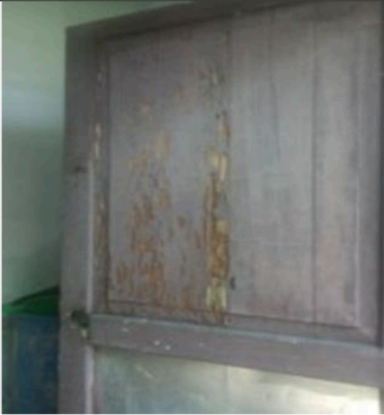
| No | Dokumentasi | Keterangan |
|---|---|---|
| 1 | | Kondisi Pintu Bangunan<br>Puskesmas Pembantu<br>Desa Mumpa<br>( 24 Juni 2026 pukul<br>10.30 wib ) |

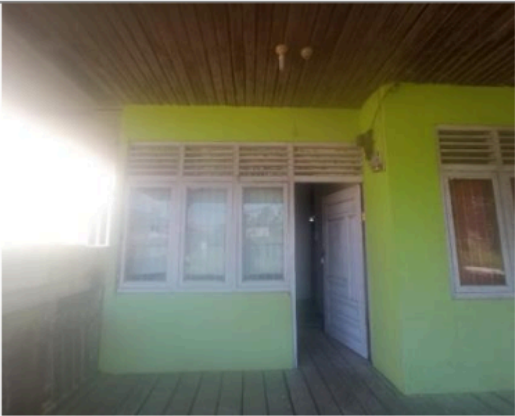
| No | Dokumentasi | Keterangan |
|---|---|---|
| 2 | | Kondisi Dinding<br>Bangunan Puskesmas<br>Pembantu Desa Mumpa<br>( 24 Juni 2026 Pukul<br>10.30 wib ) |

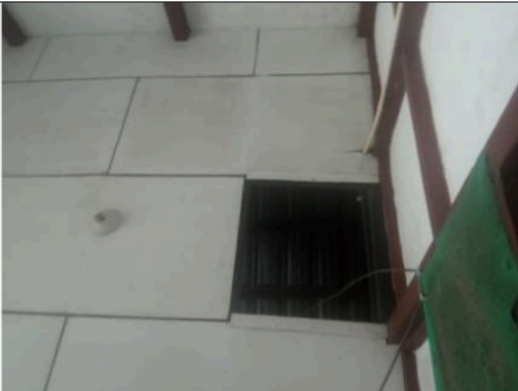
| No | Dokumentasi | Keterangan |
|---|---|---|
| 3 | | Kondisi Plafond<br>Bangunan Puskesmas<br>Pembantu Desa Mumpa<br>( 24 Juni Pukul 10.30<br>wib ) |

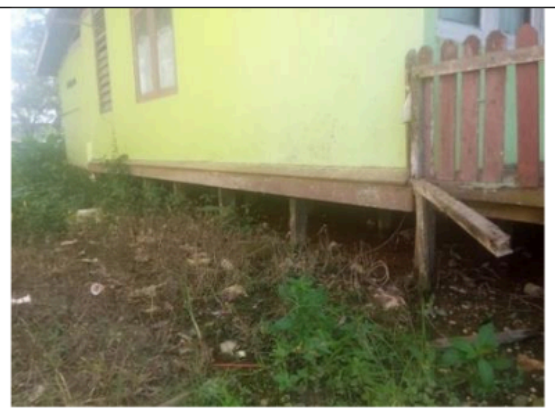
| No | Dokumentasi | Keterangan |
|---|---|---|
| 4 | | Kondisi Tongkat Kayu pada bangunan Piskemas Pembantu Desa Mumpa ( 24 Juni 2026 Pukul 10.30 ) |

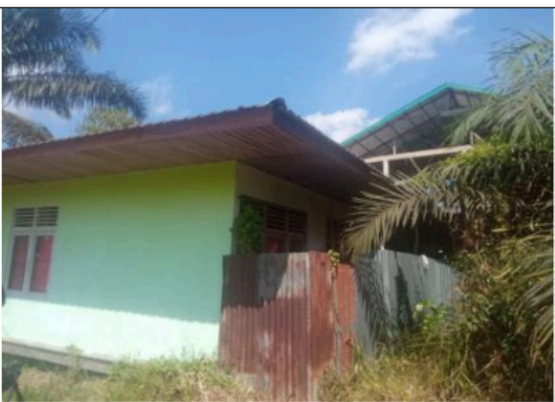
| No | Dokumentasi | Keterangan |
|---|---|---|
| 5 | | Kondisi Bangunan Belakang pada Puskesmas Pembantu Desa Mumpa ( 24 Juni 2026 Pukul 10.30 wib ) |

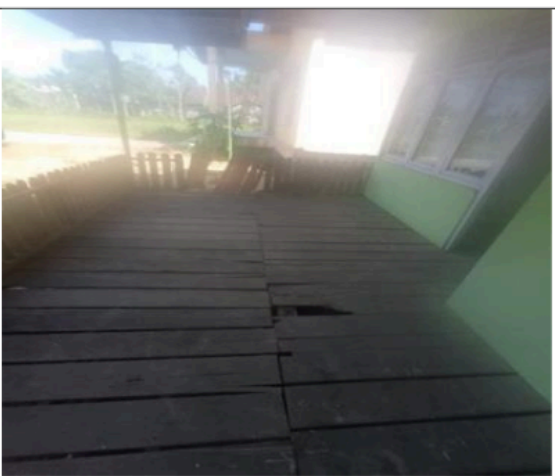
| No | Dokumentasi | Keterangan |
|---|---|---|
| 6 | | Kondisi Lantai Pada Puskesmas Pembantu Desa Mumpa ( 24 Juni 2026 Pukul 10.30 Wib ) |

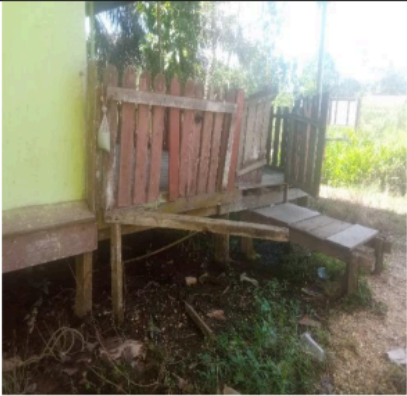
| No | Dokumentasi | Keterangan |
|---|---|---|
| 7 | | Kondisi Pada Bangunan<br>Depan Lantai Puskesmas<br>Pembantu Desa Mumpa<br>( 24 Juni 2026 Pukul 10.30<br>wib ) |

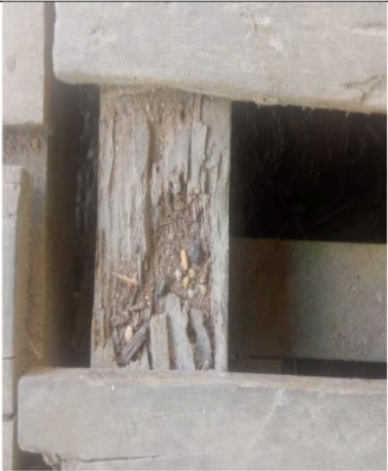
| No | Dokumentasi | Keterangan |
|---|---|---|
| 8 | | Kondisi Gelagar Pada<br>Bangunan Puskesmas<br>Pembantu Desa Mumpa<br>( 24 Juni 2026 Pukul 10.30 ) |

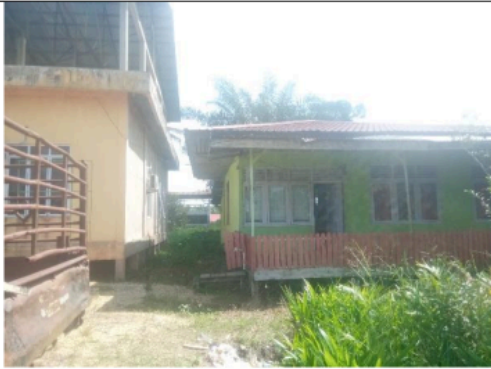
| No | Dokumentasi | Keterangan |
|---|---|---|
| 9 | | Kondisi Pada Bagian Atap<br>Bangunan Puskesmas<br>Pembantu<br>( 24 Juni 2026 Pukul 10.30 ) |
