**ANALISIS KERUSAKAN PADA CONVEYOR ANGKUT SAWIT  
DI CV. 4 PUTRA DENGAN METODE *FISHBONE***

**TUGAS AKHIR**

**PROGRAM STUDI TEKNIK INDUSTRI  
FAKULTAS TEKNIK DAN ILMU KOMPUTER  
UNIVERSITAS ISLAM INDRAGIRI  
TEMBILAHAN**

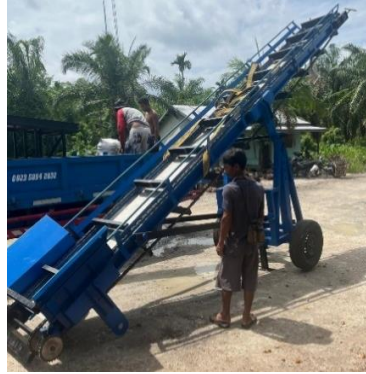
**Gambar 4. 1 Conveyor Sawit Di CV. 4 Putra**

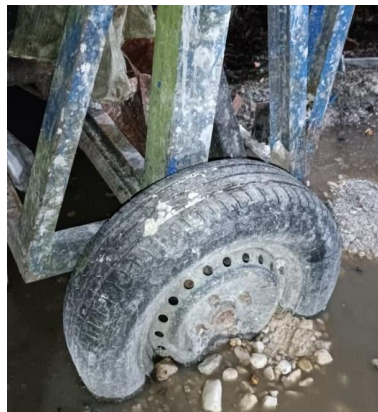
**Gambar 4. 3 Ban/Penggerak Conveyor**

Gambar 4.3 menampilkan komponen ban atau sistem penggerak conveyor yang berfungsi sebagai penghubung antara mesin dengan mekanisme pemindahan material. Ban penggerak ini mentransmisikan tenaga dari mesin Dompeng ke gearbox dan selanjutnya ke rantai conveyor. Pada gambar terlihat kondisi ban penggerak yang mulai menunjukkan adanya keausan dan kotoran yang menempel akibat lingkungan kerja yang terbuka dan berdebu. Debu dan lumpur yang menempel pada permukaan ban dapat mengurangi daya cengkram dan efektivitas transmisi daya, sehingga mesin harus bekerja lebih keras untuk menghasilkan putaran yang sama. Kondisi ini menyebabkan konsumsi bahan bakar meningkat dan

risiko *overheat* pada mesin menjadi lebih tinggi. Berdasarkan hasil observasi, kebersihan ban penggerak belum menjadi perhatian utama dalam kegiatan perawatan harian, sehingga penumpukan kotoran terjadi secara terus-menerus dan mempercepat keausan komponen.

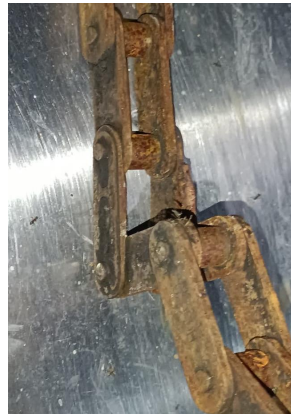
**Gambar 4. 4 Rantai Conveyor**

Gambar 4.4 memperlihatkan kondisi aktual rantai conveyor yang merupakan komponen utama dalam sistem pemindahan material sawit. Rantai ini berfungsi sebagai media yang membawa tandan buah segar sepanjang jalur conveyor dari titik pengumpulan menuju kendaraan pengangkut. Berdasarkan data spesifikasi, rantai conveyor memiliki lebar 2 cm dan panjang 7 cm dengan lebar rantai luar 2,5 cm dan lebar rantai dalam 1,8 cm. Pada gambar terlihat bahwa rantai mulai mengalami penurunan kondisi yang ditandai dengan adanya keausan pada beberapa bagian serta karat yang timbul akibat paparan lingkungan yang lembab. Ukuran rantai yang tergolong kecil dinilai kurang sesuai dengan beban operasional yang mencapai 5-8 ton per jam, sehingga rantai sering mengalami tekanan berlebih dan risiko putus. Data kerusakan mencatat bahwa rantai conveyor putus terjadi sebanyak 4 kali selama periode penelitian, yang disebabkan oleh beban *overload*, ukuran rantai terlalu kecil, serta keausan yang tidak terdeteksi sejak dini. Kondisi ini menunjukkan bahwa rantai conveyor memerlukan perhatian khusus dalam sistem perawatan preventif.

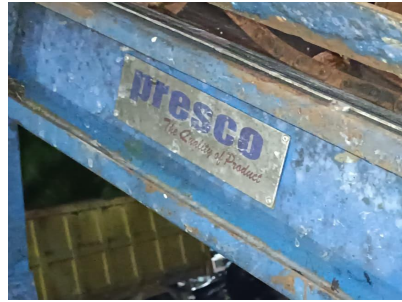
**Gambar 4. 5 Nama Merek Conveyor CV. 4 Putra**

Gambar 4.5 menunjukkan nama merek conveyor yang digunakan di CV. 4 Putra, yaitu Presco Pekanbaru. Informasi mengenai merek ini menjadi penting untuk mengetahui spesifikasi teknis asli dari conveyor yang digunakan serta untuk memudahkan dalam pengadaan suku cadang yang sesuai. Conveyor merek Presco ini dipasarkan pada tahun 2023 dan telah beroperasi selama kurang lebih 3 tahun di lokasi penelitian. Berdasarkan hasil wawancara dengan teknisi, ketersediaan suku cadang untuk merek Presco masih dapat diperoleh di pasaran, namun keterbatasan anggaran sering menjadi kendala dalam melakukan penggantian komponen secara berkala.

Dengan mengetahui merek conveyor, perusahaan dapat lebih mudah mengakses informasi teknis dan panduan perawatan yang disarankan oleh produsen, sehingga kegiatan maintenance dapat dilakukan secara lebih terarah dan sesuai standar.

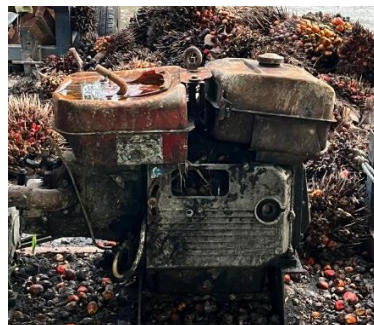
**Gambar 4. 6 Mesin Dompeng Tipe S 195 sebagai Penggerak Conveyor**

dengan putaran sebesar 2200 RPM dan tenaga sebesar 13 HP. Sebagai komponen penggerak utama, mesin Dompeng berperan krusial dalam menyuplai daya yang dibutuhkan untuk menggerakkan gearbox, rantai, dan seluruh sistem conveyor. Pada gambar terlihat mesin terpasang pada rangka conveyor dengan posisi yang memungkinkan akses untuk perawatan dan pemeriksaan.

Berdasarkan hasil observasi dan wawancara, mesin Dompeng mengalami overheat sebanyak 5 kali akibat debu dan kotoran yang menyumbat sistem pendinginan, serta kurangnya pelumasan pada komponen bergerak. Kondisi lingkungan terbuka menyebabkan radiator dan saluran pendingin air mudah tersumbat oleh lumpur dan kotoran, sehingga proses pembuangan panas tidak berjalan optimal. Peningkatan suhu mesin yang terjadi terus-menerus berisiko memperpendek umur pakai mesin dan **menyebabkan kerusakan permanen jika tidak segera ditangani** dengan perawatan yang lebih intensif.

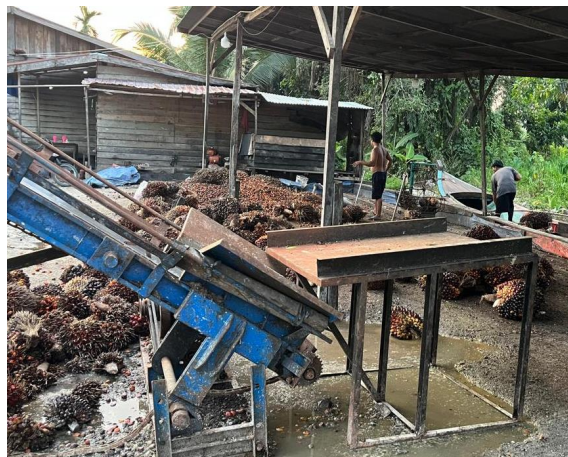
**Gambar 4. 7 Lantai Conveyor**
