**ANALISIS KERUSAKAN KONDISI JALAN PADA  
LAPISAN PERMUKAAN DENGAN METODE PAVEMENT  
CONDITION INDEX (PCI) DAN SURFACE DISTRESS  
INDEX (SDI)**

**(Studi Kasus : Jalan Imam Bonjol – Jalan Gerilya Sta 0+000-  
2+800 Kabupaten Indragiri Hilir)**

**TUGAS AKHIR**

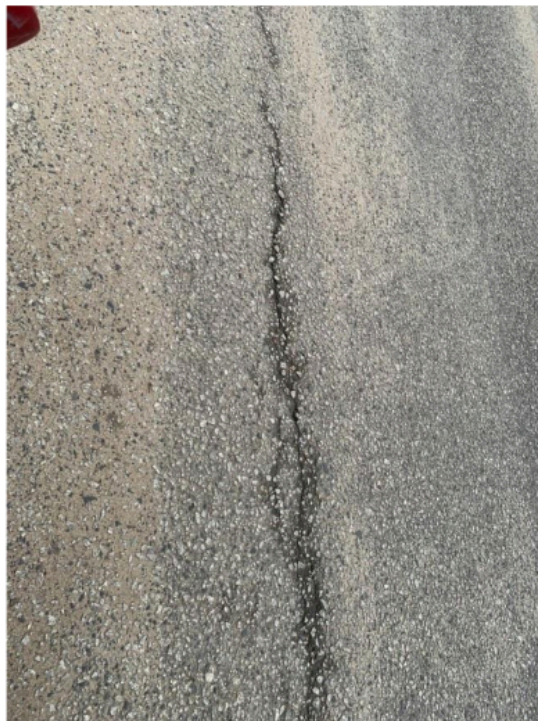
**Gambar.2** Kerusakan Retak Memanjang/Melintang  
(Sumber : Hasil Analisis, 2026)

| <b>Jenis Kerusakan</b> | <b>Penyebab Umum</b> | <b>Solusi Perbaikan</b> |
|---|---|---|
| Retak Memanjang (Longitudinal Cracking) | Beban berlebih, perubahan suhu, material kurang baik. (Langgeng S, 2020) | Langkah pertama potong kerusakan retak memanjang tersebut, apabila kerusakan ringan maka perbaiki ac-wc saja, apabila kerusakan berat maka perbaiki sampai ac-bc atau ac-base. (Bina Marga, 1990) |

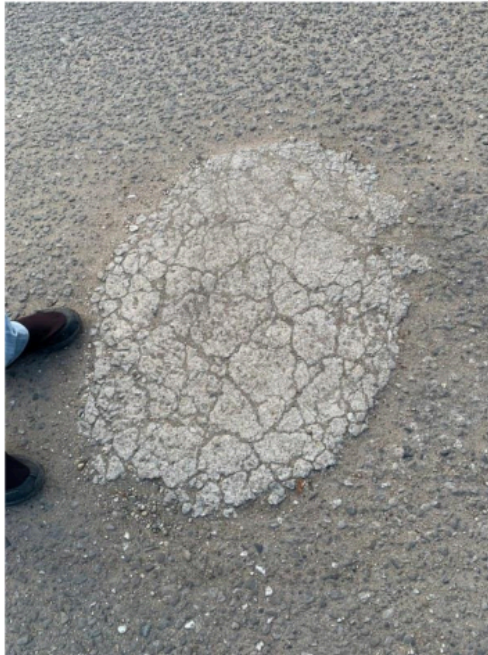
**Gambar 73** Jenis Kerusakan Tambalan  
(Sumber : Hasil Analisis, 2026)

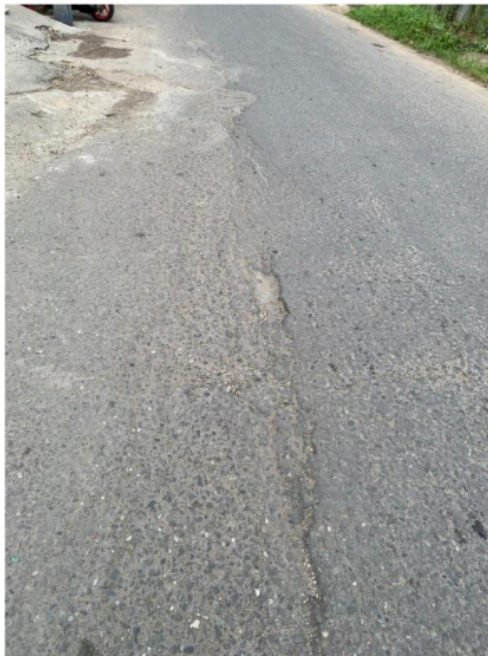
**Gambar 100** Jenis Kerusakan Retak Pinggir  
(Sumber : Hasil Analisis, 2026)

| <b>Jenis Kerusakan</b> | <b>Penyebab Umum</b> | <b>Solusi Perbaikan</b> |
|---|---|---|
| Retak Pinggir (Edge Cracking) | Beban berlebih, perubahan suhu, material kurang baik. (Langgeng S, 2020) | Langkah pertama potong kerusakan retak pinggir tersebut, lalu perbaiki sampai ac-bc. (Bina Marga, 1990) |
