BAB II **LANDASAN TEORI**

2.2 Metode PCI (*Pavement Condition Index*)

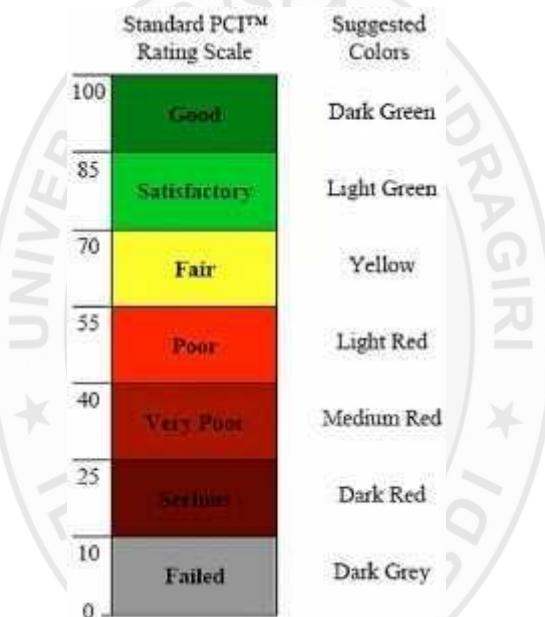
fungsi daya guna yang mengacu pada kondisi dan kerusakan di permukaan perkerasan yang terjadi PCI ini merupakan indeks numerik yang nilainya berkisar diantara 0 sampai 100. Nilai 0, menunjukkan perkerasan dalam kondisi sangat rusak, dan nilai 100 menunjukkan perkerasan masih sempurna. PCI ini didasarkan pada hasil survei kondisi visual. Tipe kerusakan, tingkat keparahan kerusakan, dan ukurannya diidentifikasi saat survei kondisi tersebut dengan kriteria sempurna (*excellent*), sangat baik (*very good*), baik (*good*), sedang (*fair*), jelek (*poor*), sangat jelek (*very poor*), dan gagal (*failed*). Identifikasi tersebut juga memiliki warna yang dianjurkan agar bisa menjadi pembeda antara tingkat kerusakan satu dengan kerusakan yang lain. Agar lebih jelas, dapat dilihat seperti pada **Gambar 2. 1**, berikut:

Gambar 2. 1 Pavement Condition Index (PCI), Rating Scale, dan Suggested Colors
(Sumber: Shanin, 1990)

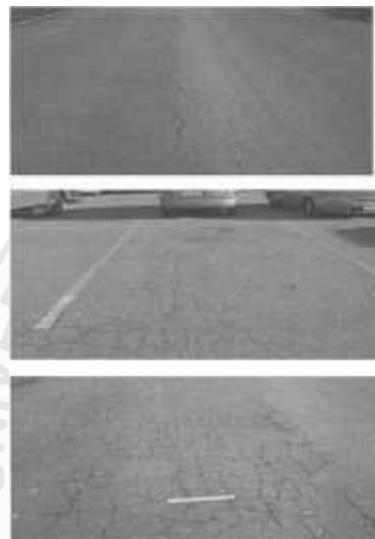
Gambar 2. 2 Retak Kulit Buaya (Alligator Cracking)
(Sumber: M.Y. Shahin 1990)

Seperti pada **Gambar 2. 2**, Retak kulit buaya merupakan jenis kerusakan yang tampak seperti pola retakan menyerupai jaring dengan bentuk bidang-bidang kecil tidak beraturan (poligon), menyerupai kulit buaya. Lebar celah retakan umumnya ≥ 3 mm. Dalam metode PCI (Pavement Condition Index), dilakukan identifikasi terhadap kerusakan retak kulit buaya (alligator cracking) untuk menentukan tingkat atau level keparahan kerusakan yang terjadi. Klasifikasi tingkat kerusakan berdasarkan hasil identifikasi retak kulit buaya (alligator cracking) dapat dilihat pada tabel berikut.

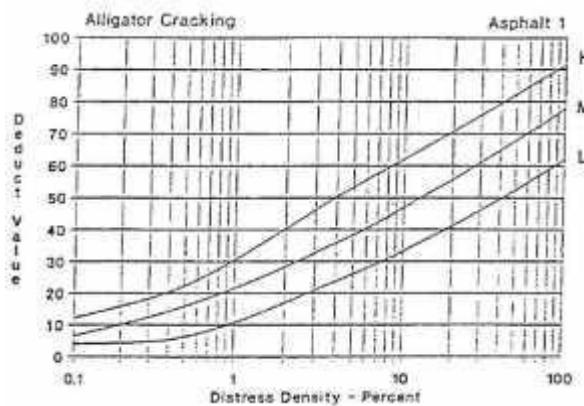
Gambar 2. 3 Deduct Value Curves for Alligator Cracking
(Sumber: ASTM D6433-07, 2007)

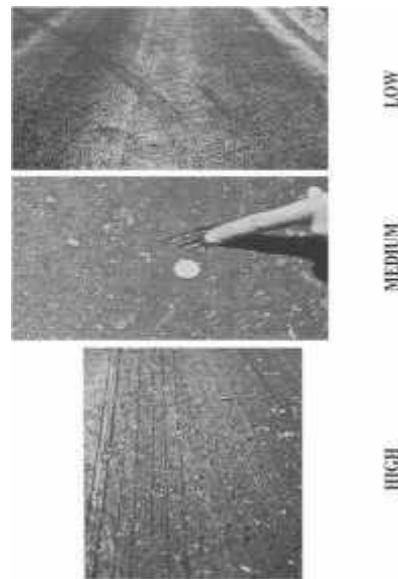
Gambar 2. 4 Kegemukan (*Bleeding*)
(Sumber: M.Y. Shahin 1990)

Seperti pada **Gambar 2. 4**, bisa diperhatikan bahwa bentuk fisik dari kerusakan ini dapat dikenali dengan terlihatnya lapisan tipis aspal (tanpa agregat) pada permukaan perkasan dan jika pada kondisi temperatur permukaan perkasan yang tinggi (terik matahari) atau pada lalu lintas yang berat, akan terlihat jejak bekas batik bunga ban kendaraan yang melewatkannya.

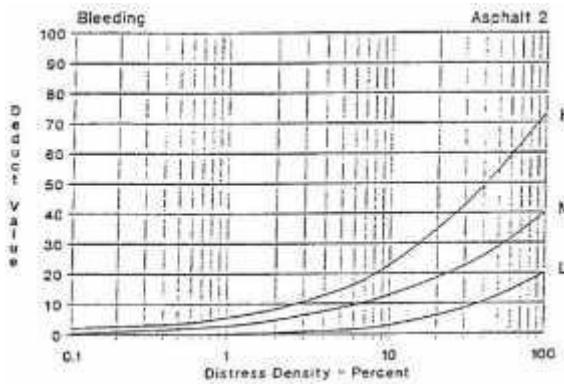
Gambar 2. 5 Deduct Value Curves for Bleeding

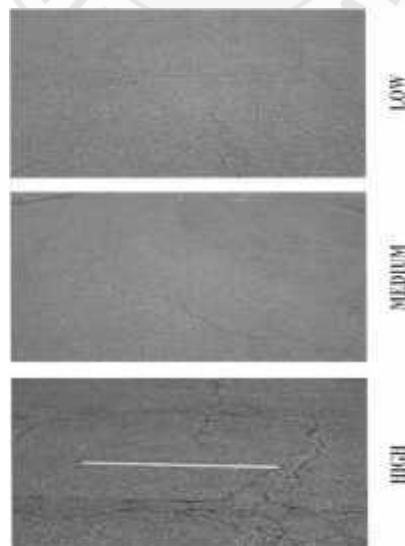
Gambar 2. 6 Retak Kotak-kotak (Block Cracking)

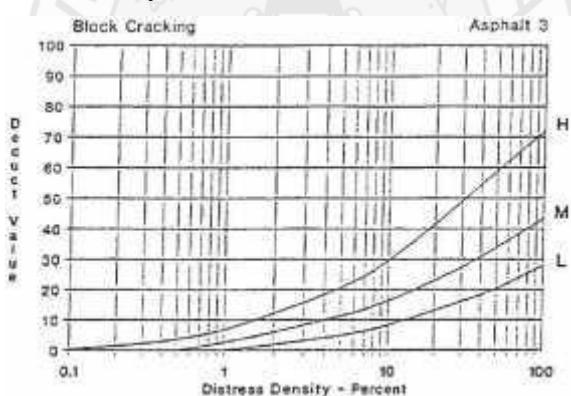
Gambar 2. 7 Deduct Value Curves for Block Cracking

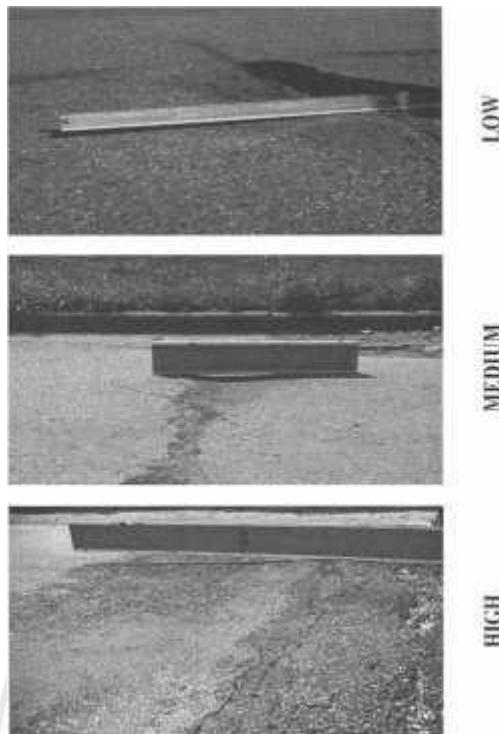
Gambar 2. 8 Cekungan (Bumps and Sags)
(Sumber: M.Y. Shahin 1990)

Seperti pada **Gambar 2. 8**, Tonjolan kecil yang muncul menonjol ke atas menunjukkan adanya perpindahan material pada lapisan perkerasan akibat ketidakstabilan struktur. Dalam metode penilaian PCI, jenis kerusakan ini dikategorikan sebagai cekungan/tonjolan (bumps and sags) dan diidentifikasi untuk menentukan tingkat keparahan kerusakan. Klasifikasi level kerusakan berdasarkan pengamatan cekungan (bumps and sags) disajikan pada tabel berikut.

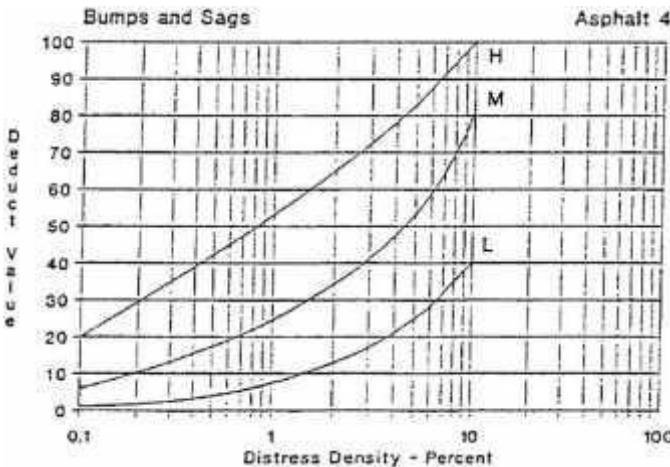
Gambar 2. 9 Deduct Value Curves for Bumps and Sags
(Sumber: ASTM D6433-07, 2007)

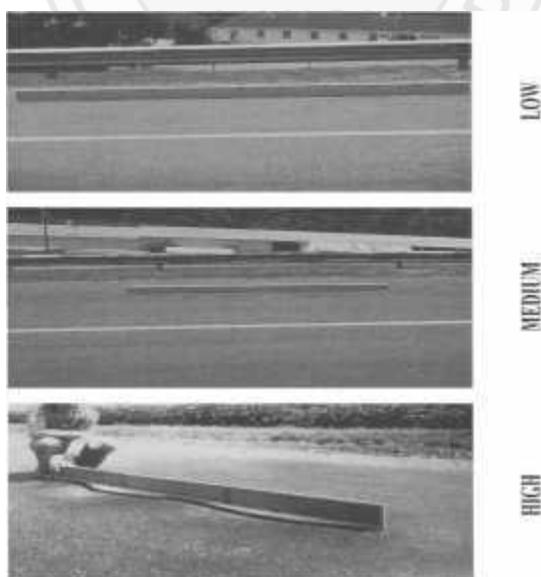
Gambar 2. 10 Keriting (Corrugation)
(Sumber: M.Y. Shahin 1990)

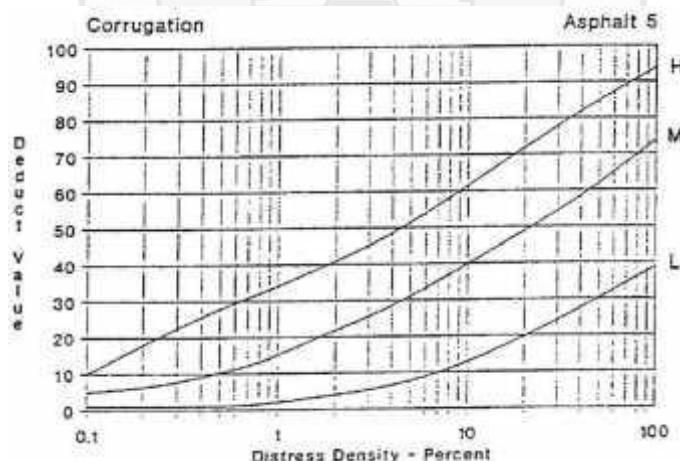
Gambar 2. 11 Deduct Value Curves for Corrugation
(Sumber: ASTM D6433-07, 2007)

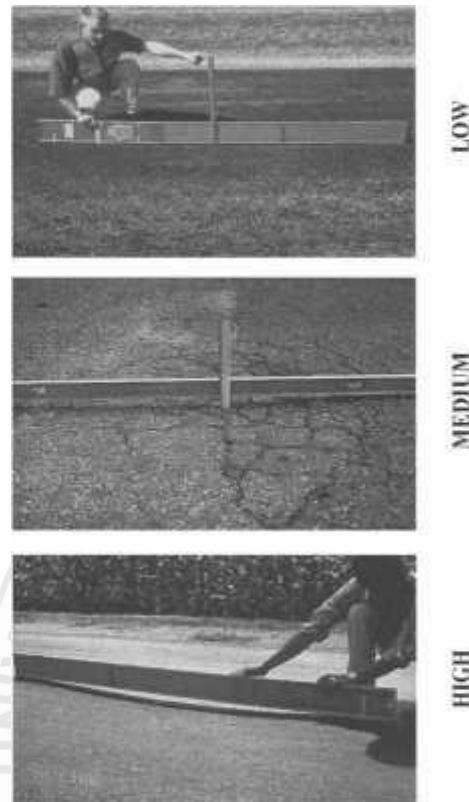
Gambar 2. 12 Amblas (*Depression*)
(Sumber: M.Y. Shahin 1990)

Seperti pada Gambar 2.8, Kerusakan jenis ini ditandai dengan adanya penurunan atau amblasnya lapisan permukaan perkerasan pada titik-titik tertentu, baik disertai retak maupun tidak. Umumnya, kedalaman amblas melebihi 2 cm dan berpotensi menampung atau meresapkan air ke dalam struktur jalan. Dalam metode Pavement Condition Index (PCI), kerusakan tersebut dikategorikan sebagai amblas (*depression*) yang digunakan untuk menilai tingkat atau level keparahan kerusakan. Rincian tingkat kerusakan akibat amblas dapat dilihat pada tabel berikut.

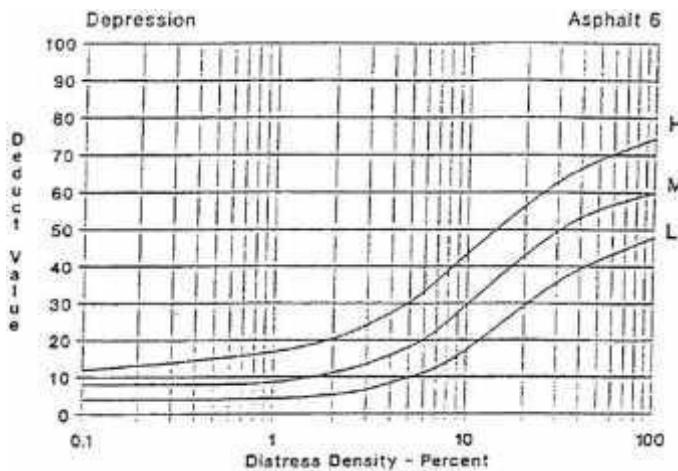
Gambar 2. 13 Deduct Values for Depression

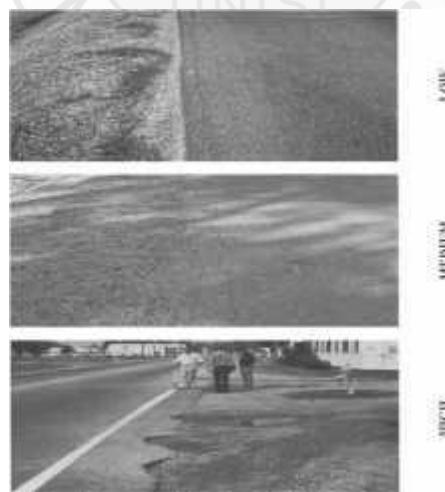
Gambar 2. 14 Retak Pinggir (Edge Cracking)

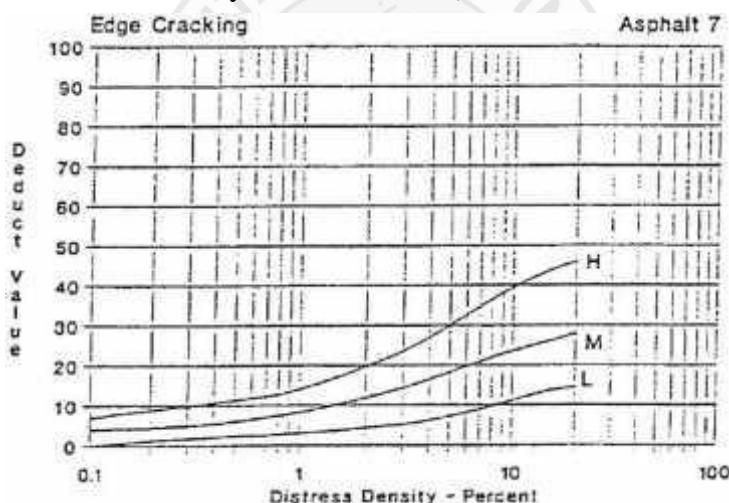
Gambar 2. 15 Deduct Values for Edge Cracking
(Sumber: ASTM D6433-07, 2007)

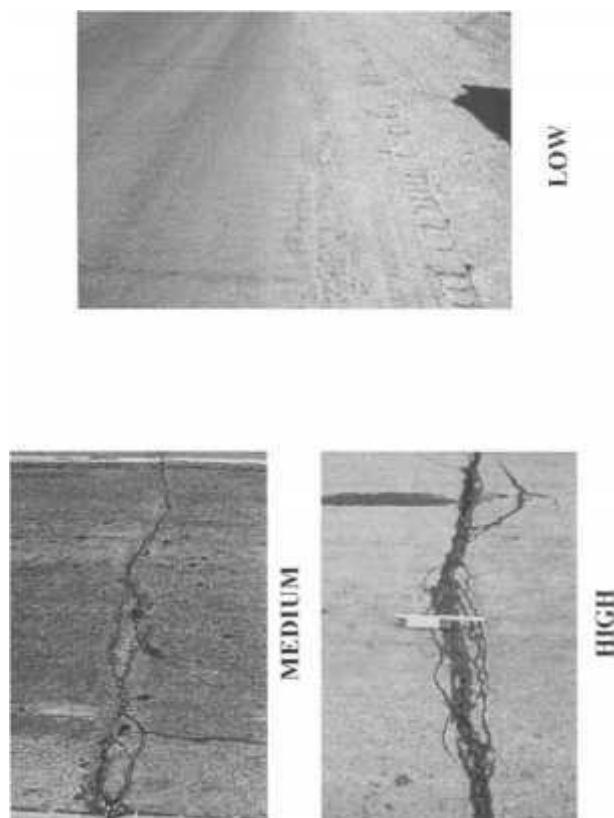
Gambar 2. 16 Retak Sambung (Joint Reflection Cracking)
(Sumber: M.Y. Shahin 1990)

Kerusakan ini muncul pada lapisan aspal yang dihamparkan sebagai overlay di atas perkerasan beton semen portland. Retak pada overlay tersebut merupakan pemantulan (refleksi) dari pola retak yang sudah ada pada perkerasan beton di bawahnya. Pola retak yang tercermin bisa berupa memanjang, melintang, diagonal, atau membentuk blok-blok. Dalam prosedur penilaian *Pavement Condition Index* (PCI), jenis kerusakan ini diklasifikasikan sebagai retak sambung (joint/reflection cracking) dan diidentifikasi untuk menentukan tingkat keparahannya. Kategori level kerusakan berdasarkan identifikasi retak sambung disajikan pada tabel berikut.

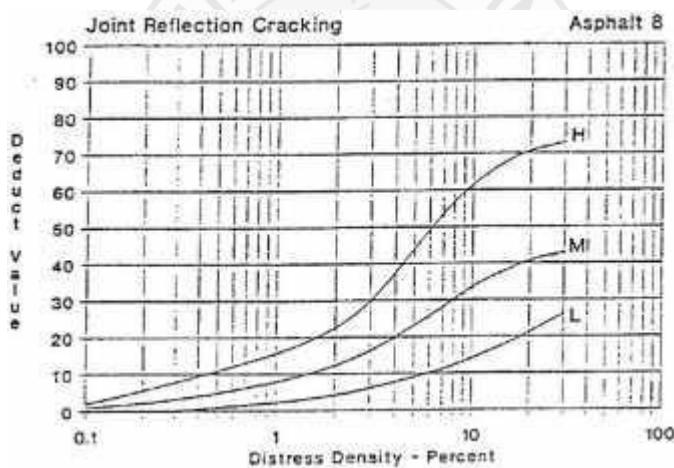
Gambar 2. 17 Deduct Values for Joint Reflection Cracking
(Sumber: ASTM D6433-07, 2007)

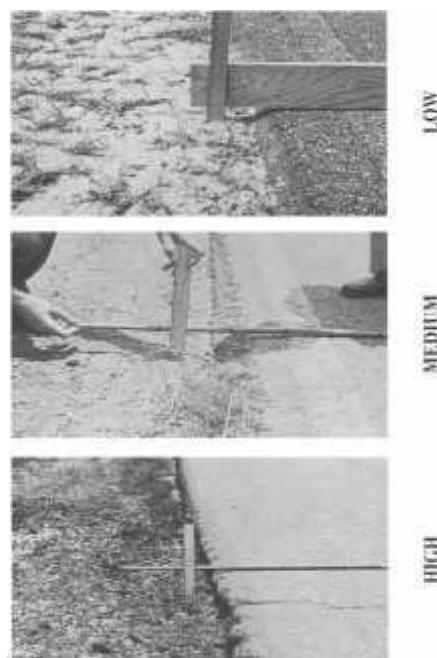
Gambar 2. 18 Pinggiran Jalan Turun Vertikal (Lane/Shoulder Drop Off)

Jenis kerusakan ini disebabkan oleh perbedaan elevasi antara permukaan perkerasan jalan dan bahu jalan atau tanah di sekitarnya, di mana permukaan bahu berada lebih rendah dibandingkan dengan perkerasan utama. Dalam metode penilaian *Pavement Condition Index* (PCI), kerusakan ini dikategorikan sebagai penurunan vertikal pinggiran jalan (lane/shoulder drop-off) yang diidentifikasi untuk menentukan tingkat atau level keparahannya. Klasifikasi tingkat kerusakan berdasarkan hasil identifikasi tersebut dapat dilihat pada tabel berikut.

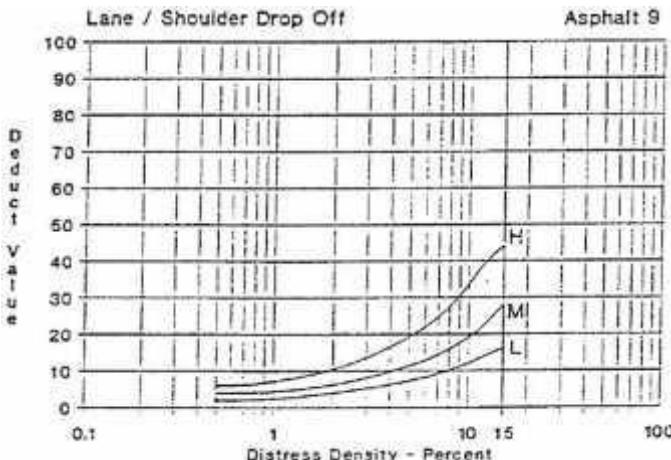
Gambar 2. 19 Deduct Values for Lane/Shoulder Drop Off
(Sumber: ASTM D6433-07, 2007)

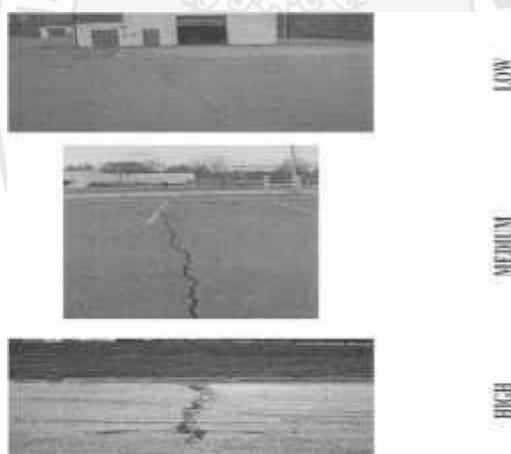
Gambar 2. 20 Retak Memanjang/Melintang (Longitudinal/Transverse Cracking)
(Sumber: M.Y. Shahin 1990)

Kerusakan ini terdiri macam kerusakan sesuai dengan namanya yaitu, retak memanjang dan melintang pada perkerasan. Retak ini terjadi berjajar yang terdiri dari beberapa celah.

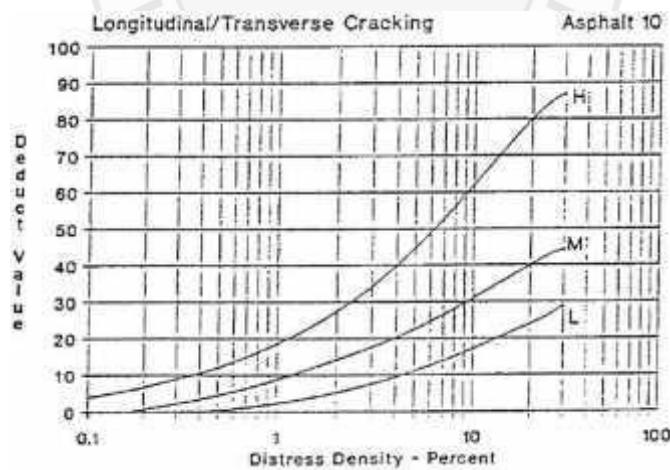
Gambar 2. 21 Deduct Values for Longitudinal/Transverse Cracking
(Sumber: ASTM D6433-07, 2007)

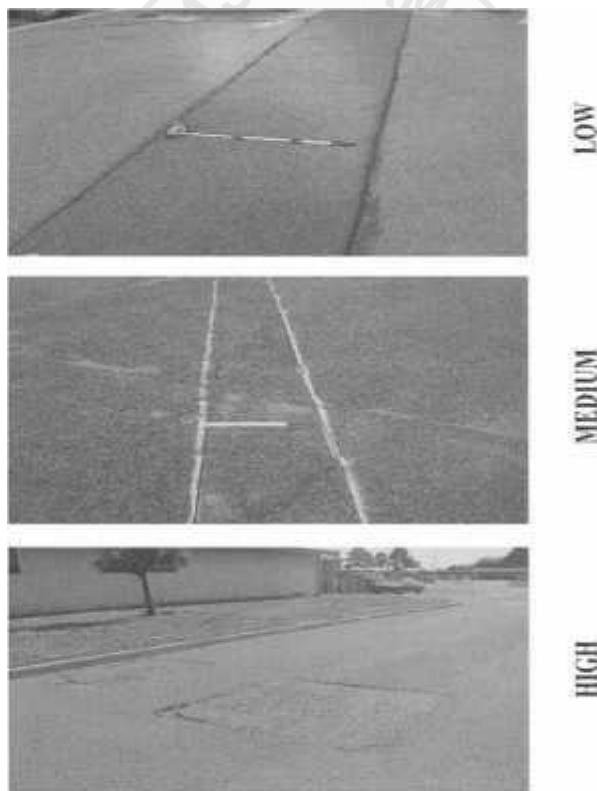
Gambar 2. 22 Tambalan (*Patching and Utility Cut Patching*)
(Sumber: M.Y. Shahin 1990)

Tambalan (*patching and utility cut patching*) adalah suatu bidang pada perkerasan dengan tujuan untuk mengembalikan perkerasan yang rusak dengan material yang baru untuk memperbaiki perkerasan yang ada. Tambalan (*patching and utility cut patching*) adalah pertimbangan kerusakan diganti dengan bahan yang baru dan lebih bagus untuk perbaikan perkerasan

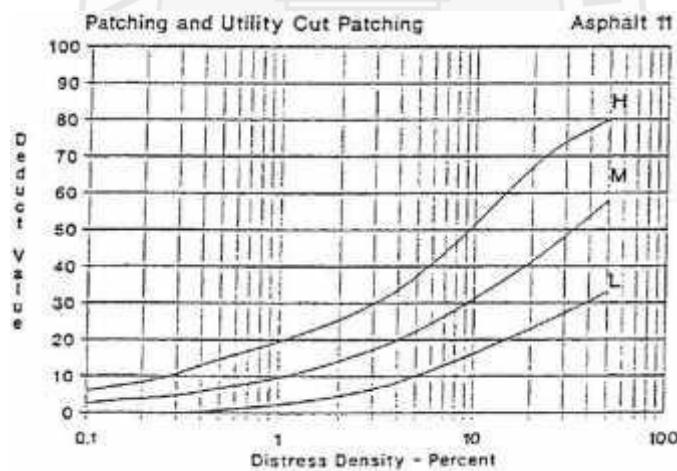
Gambar 2. 23 Deduct Values for Patching and Utility Cut Patching
(Sumber: ASTM D6433-07, 2007)

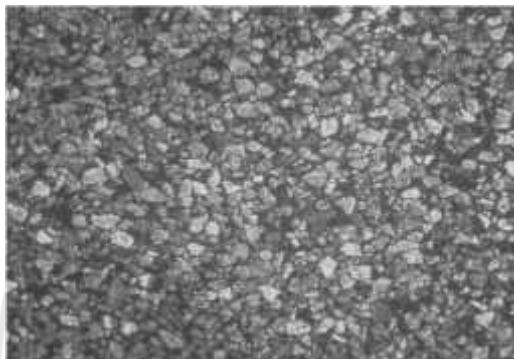
Gambar 2. 24 Pengausan Agregat (Polished Aggregate)
(Sumber: M.Y. Shahin 1990)

Kerusakan jenis ini terjadi akibat beban lalu lintas yang berulang, sehingga butiran agregat pada permukaan perkerasan menjadi halus dan kehilangan daya cengkeram terhadap roda kendaraan karena distribusi tekstur permukaan yang tidak merata. Saat kendaraan mengurangi kecepatan atau melakukan penggeraman, butiran agregat dapat terlepas sebagian meskipun secara struktural masih menempel pada lapisan aspal di bawahnya.

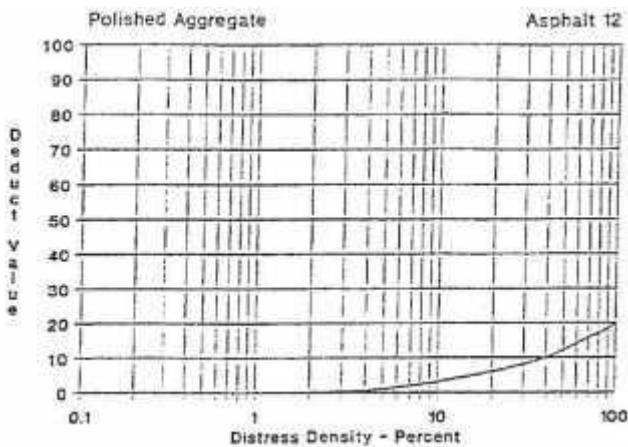
Gambar 2. 25 Deducted Values for Polished Aggregate
(Sumber: ASTM D6433-07, 2007)

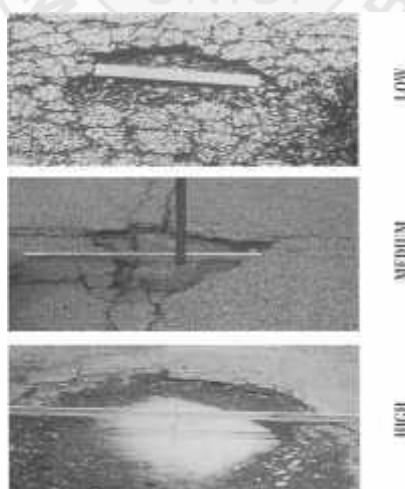
Gambar 2. 26 Lubang (Potholes)
(Sumber: M.Y. Shahin 1990)

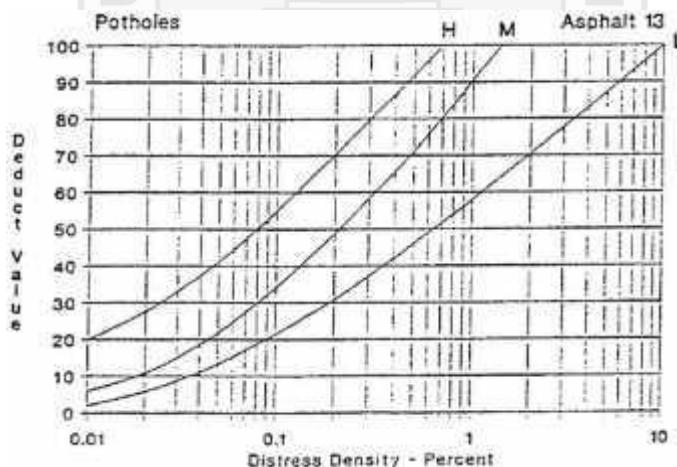
Gambar 2. 27 Deduct Values for Potholes
(Sumber: ASTM D6433-07, 2007)

Dalam metode *Pavement Condition Index* (PCI), dilakukan identifikasi terhadap jenis kerusakan berupa lubang (potholes) untuk mengetahui tingkat atau kategori keparahan kerusakan yang terjadi pada perkerasan jalan. Penilaian ini membantu menentukan kondisi permukaan secara lebih akurat. Tingkat kerusakan berdasarkan hasil identifikasi lubang (*potholes*) dapat dilihat pada tabel berikut.

Kedalaman maksimum	Diameter rata-rata lubang		
	100-200 mm (4 - 8 in.)	200-450 mm (8 - 18 in.)	450 - 750 mm (18 - 30 in.)
13 mm - 25 mm (1/2 - 1 in.)	L	L	M
>25 mm - 50 mm (1 - 2 in.)	L	M	H
>50 mm (2 in.)	M	H	H

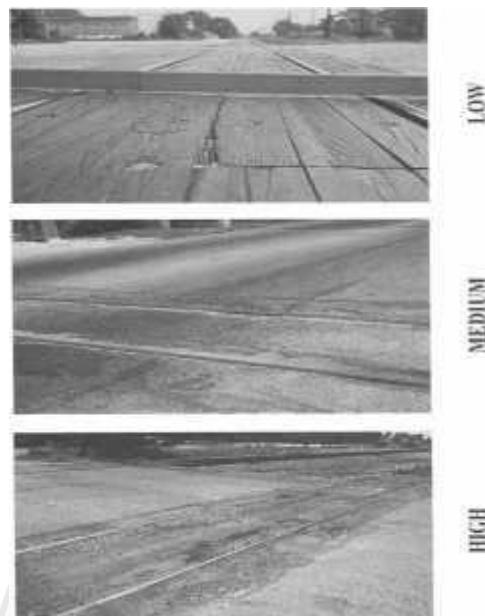
Gambar 2. 28 Rusak Perpotongan Rel (*Railroad Crossing*)

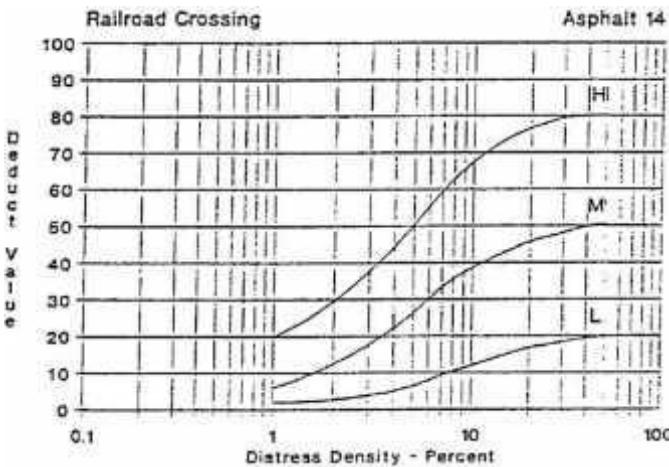
Gambar 2. 29 Deduct Values for Railroad Crossing
(Sumber: ASTM D6433-07, 2007)

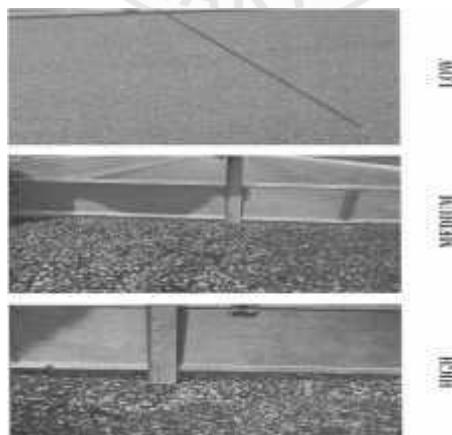
Gambar 2. 30 Alur (Rutting)
(Sumber: M.Y. Shahin 1990)

Dalam metode *Pavement Condition Index* (PCI), dilakukan proses identifikasi terhadap kerusakan alur (rutting) untuk menentukan tingkat atau kategori keparahan yang terjadi. Klasifikasi tingkat kerusakan akibat adanya alur (*rutting*) dapat dilihat pada tabel berikut.

Level	Identifikasi Kerusakan
L	Kedalaman alur rata-rata $\frac{1}{4}$ - $\frac{1}{2}$ in. (6 — 13 mm)
M	Kedalaman alur rata-rata $\frac{1}{2}$ - 1 in. (13 — 25,5 mm)
H	Kedalaman alur rata-rata 1 in. (25,4 mm)

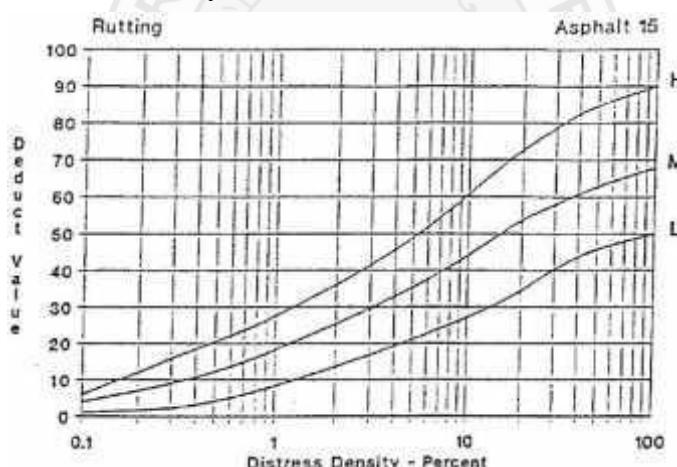
Gambar 2. 31 Deduct Value for Rutting
(Sumber: ASTM D6433-07, 2007)

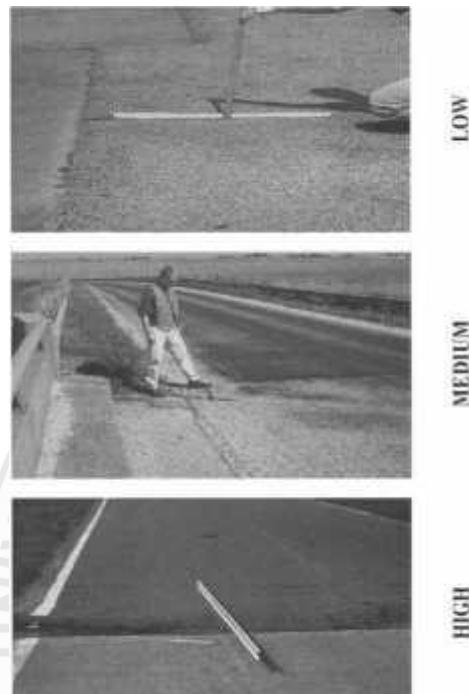
Gambar 2. 32 Sungkur (*Shoving*)
(Sumber: M.Y. Shahin 1990)

Sungkur (*shoving*) merupakan jenis kerusakan berupa perpindahan material pada lapisan perkerasan di area tertentu akibat tekanan berulang dari beban lalu lintas. Tekanan tersebut menyebabkan pergeseran material yang berlawanan arah dengan gerakan kendaraan, sehingga timbul gelombang atau tonjolan pada permukaan jalan. Umumnya, kerusakan ini terjadi karena kestabilan aspal yang rendah, sehingga material terangkat saat menerima beban kendaraan.

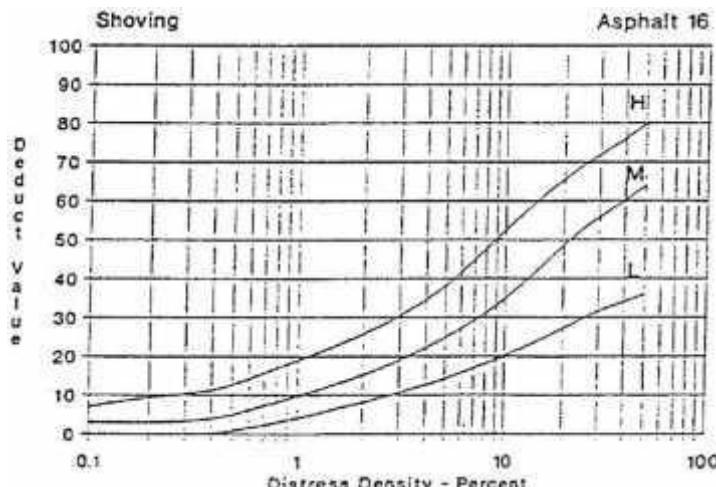
Gambar 2. 33 Deduct Value for Shoving
(Sumber: ASTM D6433-07, 2007)

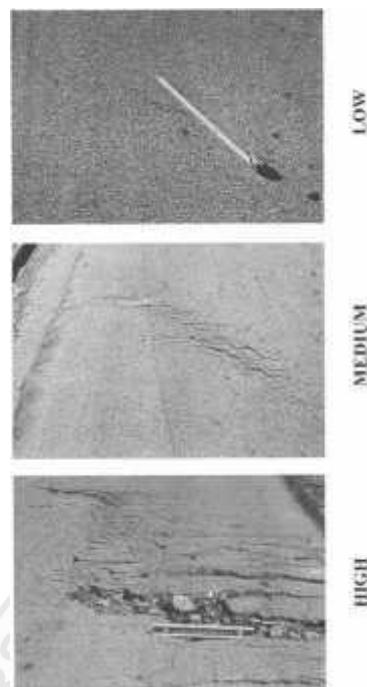
Gambar 2.34 Patah Slip (*Slippage Cracking*)
(Sumber: M.Y. Shahin 1990)

Patah slip (*slippage cracking*) merupakan jenis retakan yang berbentuk seperti bulan sabit atau setengah lingkaran, yang muncul akibat terjadinya pergeseran atau peluncuran pada lapisan perkerasan sehingga merusak bentuk lapisan tersebut. Kerusakan ini umumnya disebabkan oleh daya lekat antar lapisan yang rendah atau mutu pencampuran material perkerasan yang kurang baik.

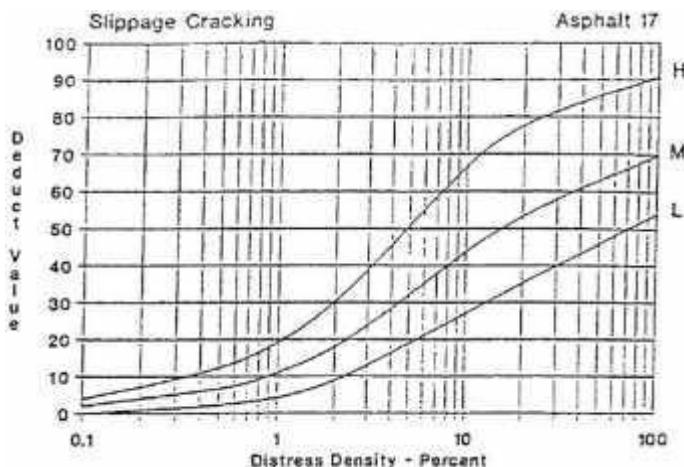
Gambar 2. 35 Deduct Value for Slippage Cracking
(Sumber: ASTM D6433-07, 2007)

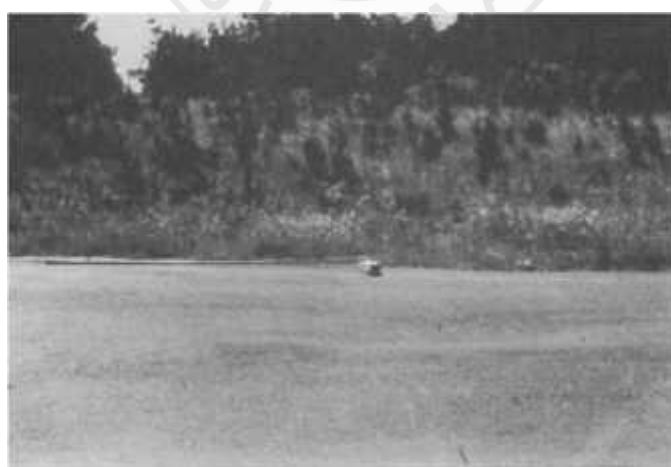
Gambar 2. 36 Mengembang Jembul (Swell)
(Sumber: M.Y. Shahin 1990)

Level	Identifikasi Kerusakan
L	Pengembangan menyebabkan sedikit gangguan kenyamanan kendaraan. Kepasakan ini sulit dilihat, tapi dapat dideteksi dengan berkendaraan cepat. Gerakan ke atas terjadi bila ada pengembangan
M	Perkerasan mengembang dengan adanya gelombang yang kecil.
H	Perkerasan mengembang dengan adanya gelombang besar

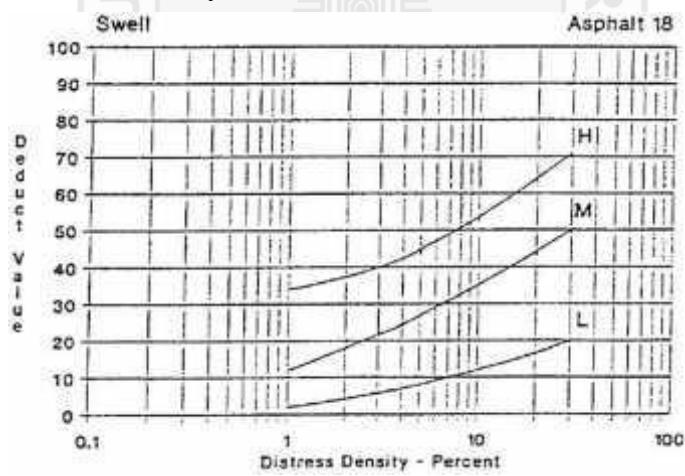
Gambar 2. 37 Deduct Value for Swell
(Sumber: ASTM D6433-07, 2007)

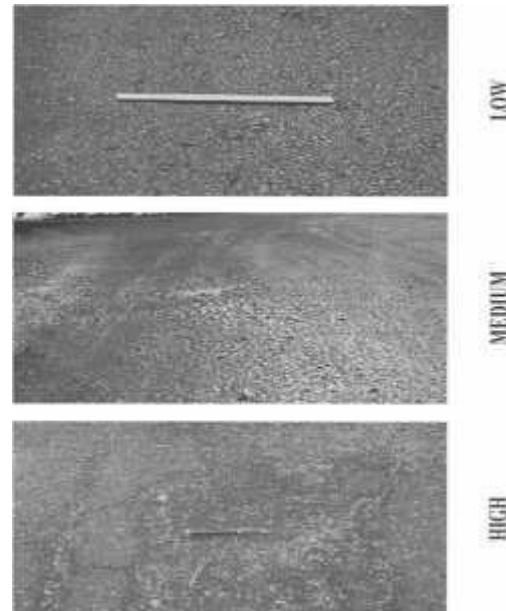
Gambar 2. 38 Pelepasan Butir (Weathering/Raveling)
(Sumber: M.Y. Shahin 1990)

Kerusakan jenis pelepasan butiran terjadi akibat hilangnya aspal atau bahan pengikat pada lapisan perkerasan, sehingga partikel-partikel agregat terlepas dari permukaannya. Kondisi ini menunjukkan bahwa daya lekat aspal tidak cukup kuat menahan gaya gesek roda kendaraan atau menandakan mutu campuran perkerasan yang kurang baik.

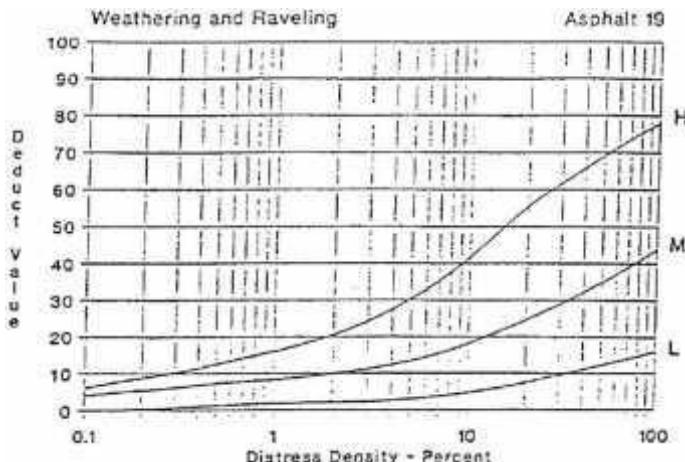
Gambar 2. 39 Deduct Value for Weathearing and Ravelling
 (Sumber: ASTM D6433-07, 2007)

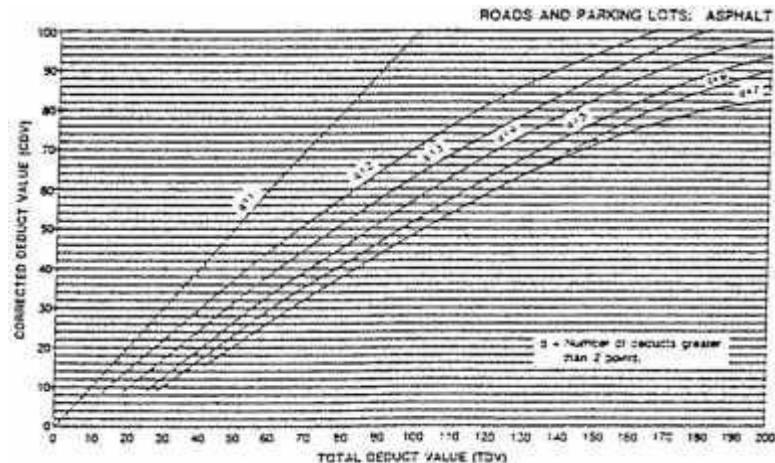
lengkung kurva sesuai dengan jumlah nilai individual deduct value yang mempunyai nilai lebih besar dari 2 (dua).

Gambar 2. 40 Grafik Hubungan TDV dengan CDV

Setelah nilai CDV telah diketahui, maka nilai PCI untuk tiap-tiap unit dapat diketahui dengan menghitung nilai *Pavement Condition Index* (PCI) untuk masi
