**ANALISIS KERUSAKAN KONDISI JALAN PADA  
LAPISAN PERMUKAAN DENGAN METODE PAVEMENT  
CONDITION INDEX (PCI) DAN SURFACE DISTRESS  
INDEX (SDI)**

**(Studi Kasus : Jalan Imam Bonjol – Jalan Gerilya Sta 0+000-  
2+800 Kabupaten Indragiri Hilir)**

**TUGAS AKHIR**

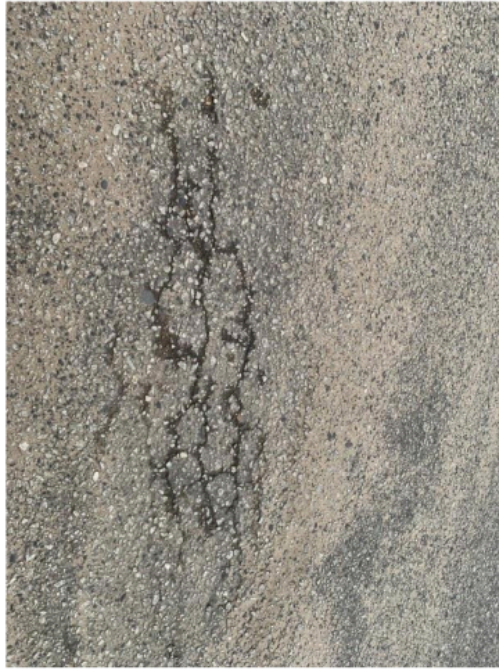
**Gambar 3** Jenis Kerusakan Retak Buaya  
(Sumber : Hasil Analisis, 2026)

| <b>Jenis Kerusakan</b> | <b>Penyebab Umum</b> | <b>Solusi Perbaikan</b> |
|---|---|---|
| Retak Kulit Buaya (Aligator Cracking) | Beban berlebih, perubahan suhu, material kurang baik. (Sari, 2018) | Langkah pertama potong kerusakan retak kulit buaya tersebut, lalu perbaiki sampai ac-bc. (Bina Marga, 1990) |

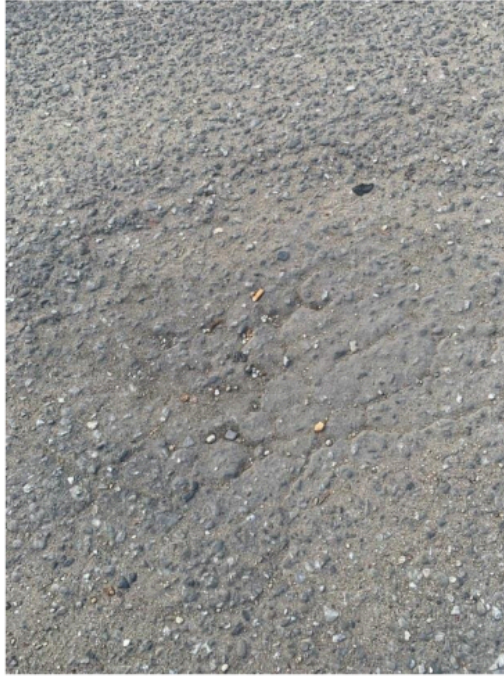
**Gambar.7** Jenis Kerusakan Amblas  
(*Sumber : Hasil Analisis, 2026*)
